**ODBORNÝ POSUDOK ZÁVAD STAVBY
NOVOSTAVBA REKREAČNEJ CHATY, P.Č.5476/2, ČIERNE**

Ing. Vladislav Hažík, Hurbanova 2289, 022 01 Čadca

11/2013

Názov stavby: Novostavba rekreačnej chaty, p.č. 5476/2, Čierne

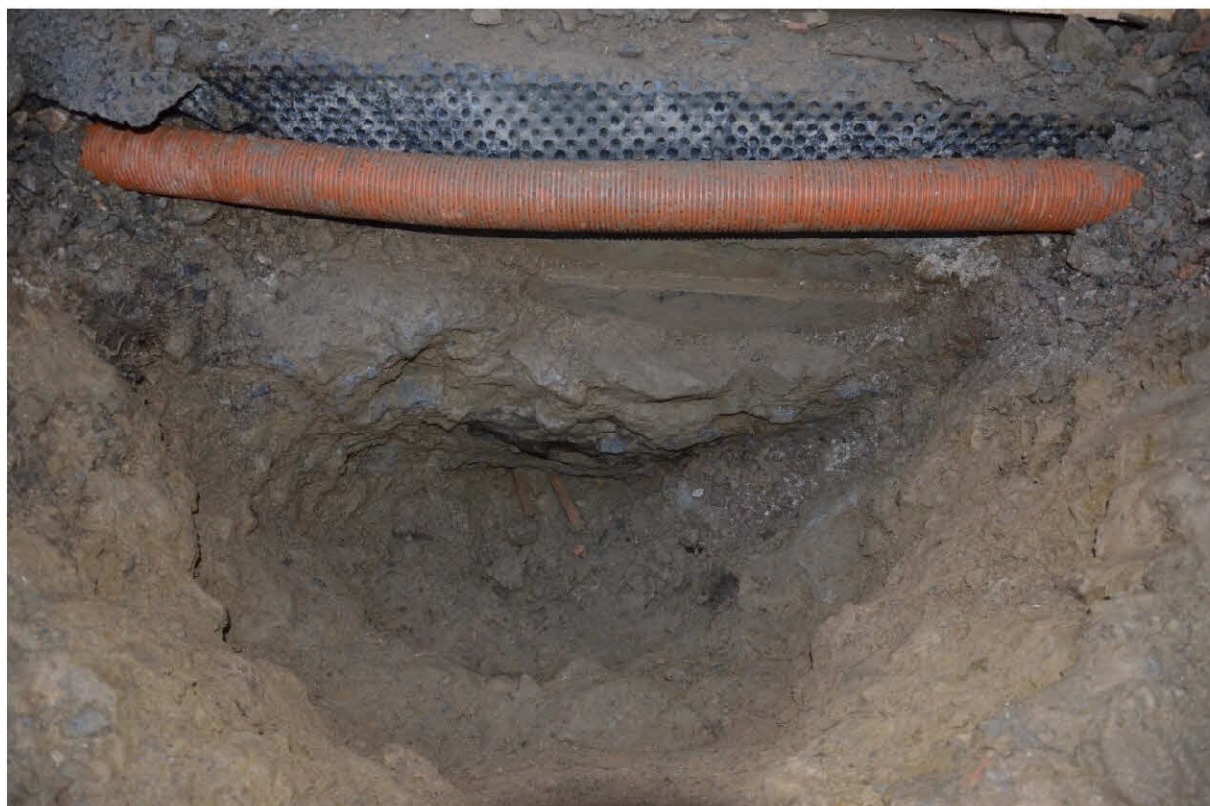
Vada 1.3. Základové pásy sú realizované v rozpore s projektovou dokumentáciou v tom, že spodná časť základových pásov do výšky cca 0,5m - 0,6m od základovej škáry je realizovaná spôsobom betón prekladaný kameňom, resp. uložený kameň zaliaty betónom. V zmysle PD statiky mali byť základové pásy z liateho betónu triedy C16/20, bez prekladania kameňom /v čase spracovania posudku nebol k dispozícii certifikát od zabudovaného betónu do základových pásov, takže nie je možné posúdiť kvalitu použitého betónu/. Uvedená skutočnosť bola zistená na základe kopanej sondy dňa 20.11.2013. Betonáž realizovaná do neupravenej základovej škáry, znečistený zemniaci pás bleskozvodu. Drenáž realizovaná v nevhodnej polohe s nevhodným obsypom a bez obalenia geotextíliou.

Spodná časť základu do výšky cca 60 cm z kameňa - fotografia z nariadenej sondy
