**ODBORNÝ POSUDOK ZÁVAD STAVBY
NOVOSTAVBA REKREAČNEJ CHATY, P.Č.5476/2, ČIERNE**

Ing. Vladislav Hažík, Hurbanova 2289, 022 01 Čadca

11/2013

Názov stavby: Novostavba rekreačnej chaty, p.č. 5476/2, Čierne

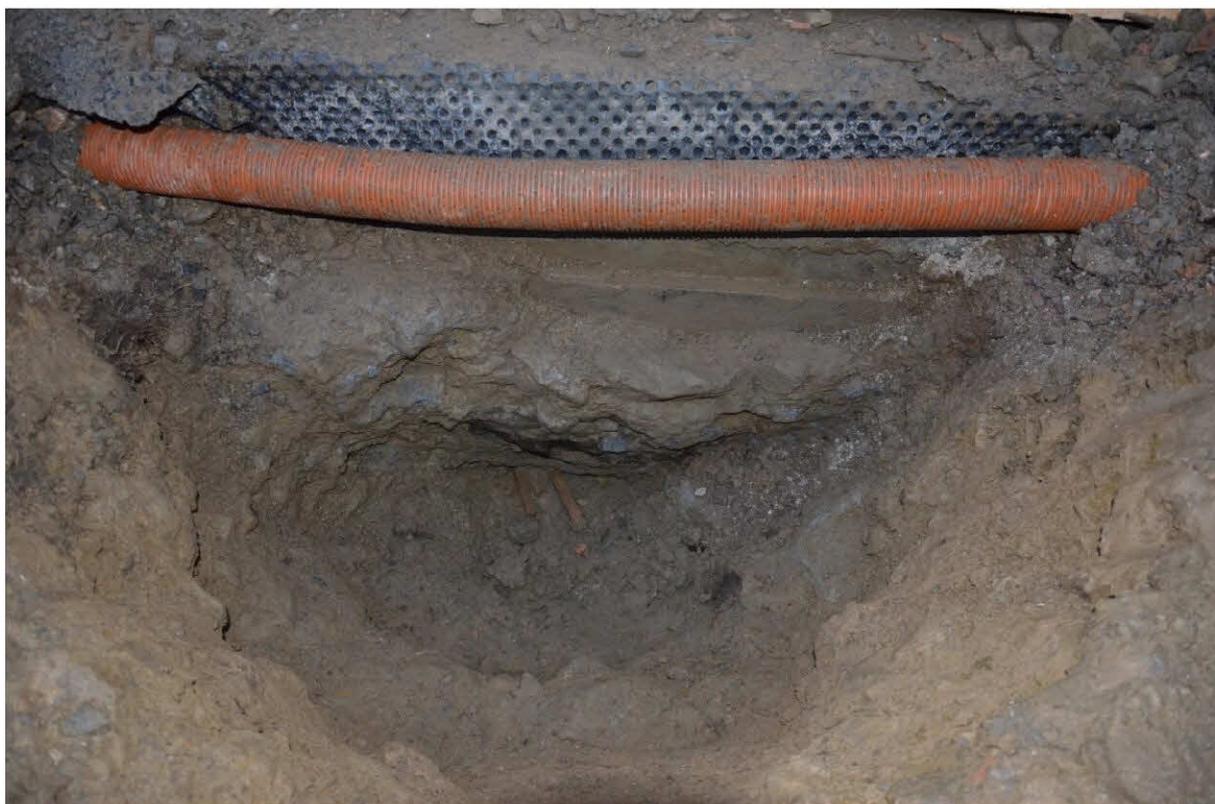
Vada 1.3. Základové pásy sú realizované v rozpore s projektovou dokumentáciou v tom, že spodná časť základových pásov do výšky cca 0,5m - 0,6m od základovej škáry je realizovaná spôsobom betón prekladaný kameňom, resp. uložený kameň zaliaty betónom. V zmysle PD statiky mali byť základové pásy z liateho betónu triedy C16/20, bez prekladania kameňom /v čase spracovania posudku nebol k dispozícii certifikát od zabudovaného betónu do základových pásov, takže nie je možné posúdiť kvalitu použitého betónu/. Uvedená skutočnosť bola zistená na základe kopanej sondy dňa 20.11.2013. Betonáž realizovaná do neupravenej základovej škáry, znečistený zemniaci pás bleskozvodu. Drenáž realizovaná v nevhodnej polohe s nevhodným obsypom a bez obalenia geotextíliou.

Spodná časť základu do výšky cca 60 cm z kameňa - fotografia z nariadenej sondy

Základové konštrukcie v krokoch určených statikom odkopať, vyhotoviť vhodný podsyp pod drenáž, drenáž potrebné umiestniť približne do úrovne základovej škáry, obaliť geotextíliou a obsypať drveným kameňom fr.16-32mm. V dôsledku realizovania základových konštrukcií z kameňa vznikajú dutiny v základe, pričom v blízkosti základovej škáry dochádza k zhromažďovaniu vody, čo má vzhľadom na ílovité podložie negatívny vplyv na únosnosť základovej škáry. Otázna je aj únosnosť samotného základu, nakoľko nie je možné preskúmať pospájanie jednotlivých kameňov liatym betónom a čistotu kameňov pred betonážou, čo môže mať vplyv na súdržnosť základu. Sanačné opatrenie sa odporúča realizovať injektážou kamenej časti základu, pokiaľ nebude samostatným statickým, resp. geotechnickým posudkom preukázané, že únosnosť základovej škáry, ako aj samotného základu je dostatočná aj za prítomnosti vody v základovej škáre. Prípadné škody z titulu absencie úpravy /zhutnenia/ základovej škáry nie je možné vylúčiť. Môže k nim dôjsť z titulu nerovnomerného sadania stavby.

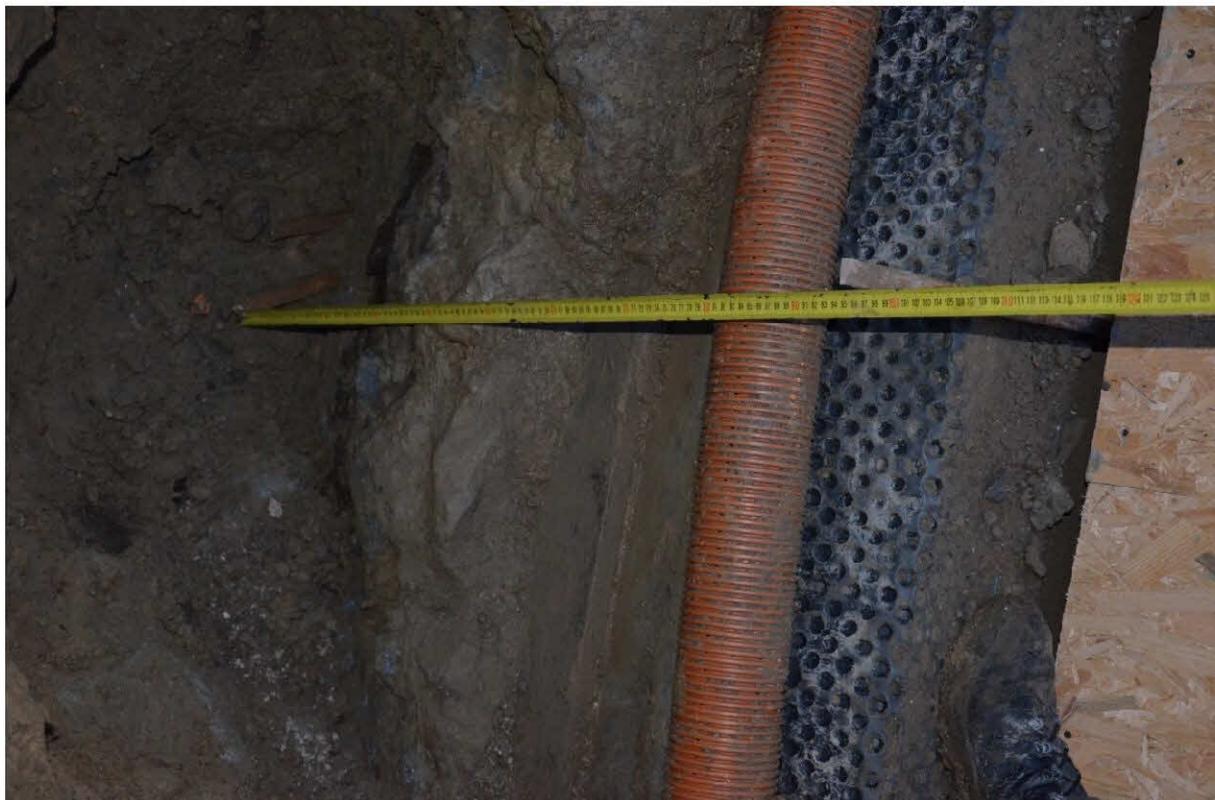
Spodná časť základu do výšky cca 60 cm z kameňa - fotografia z nariadenej sondy

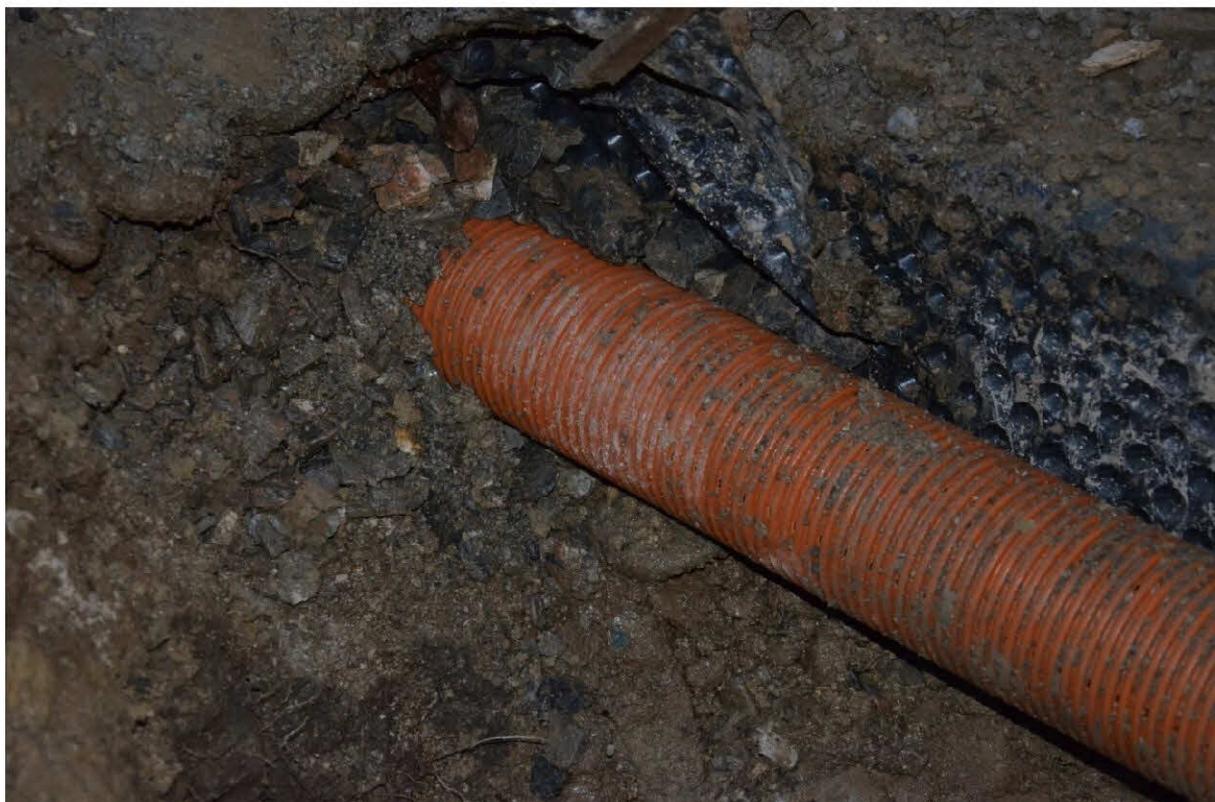
Nevhodný obsah drenážneho potrubia, bez ochrany geotextíliou pred zanesením potrubia - fotografia z nariadenej sondy

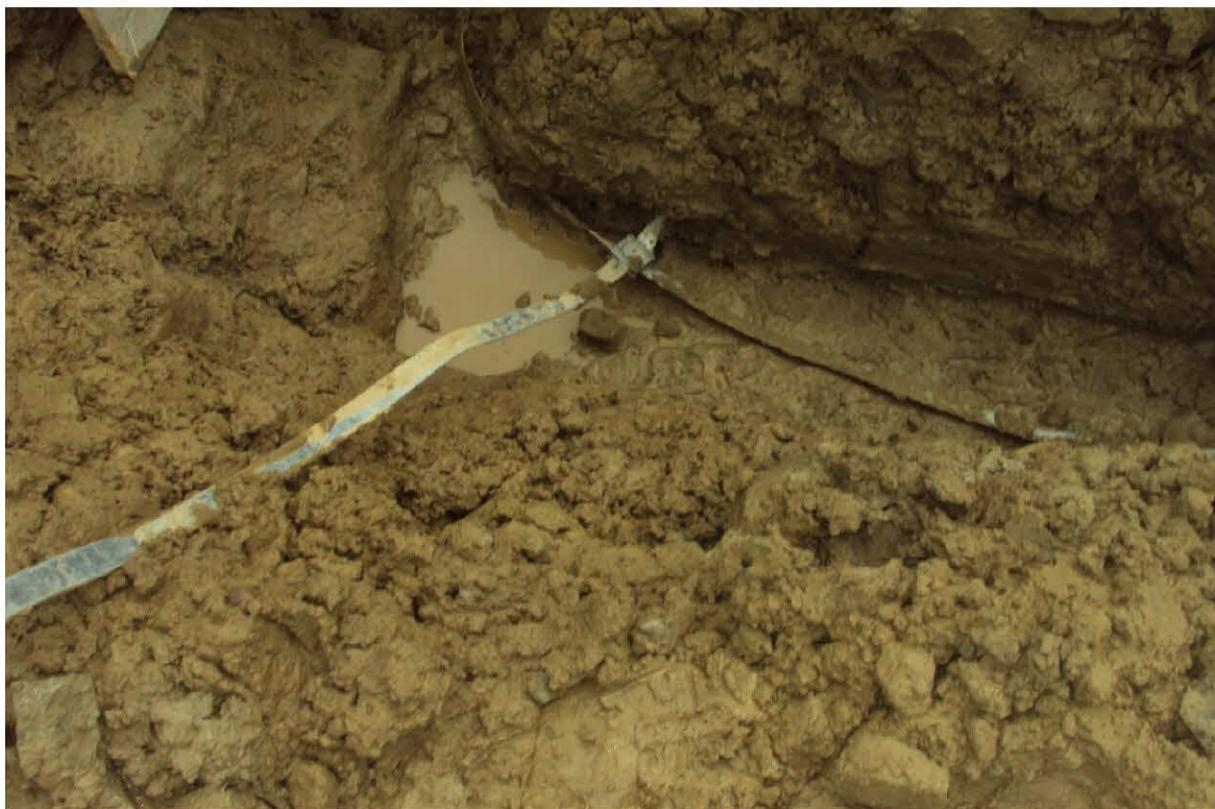
Základová škára bez úpravy so znečisteným bleskozvodom - fotografia dodaná zhotoviteľom stavby

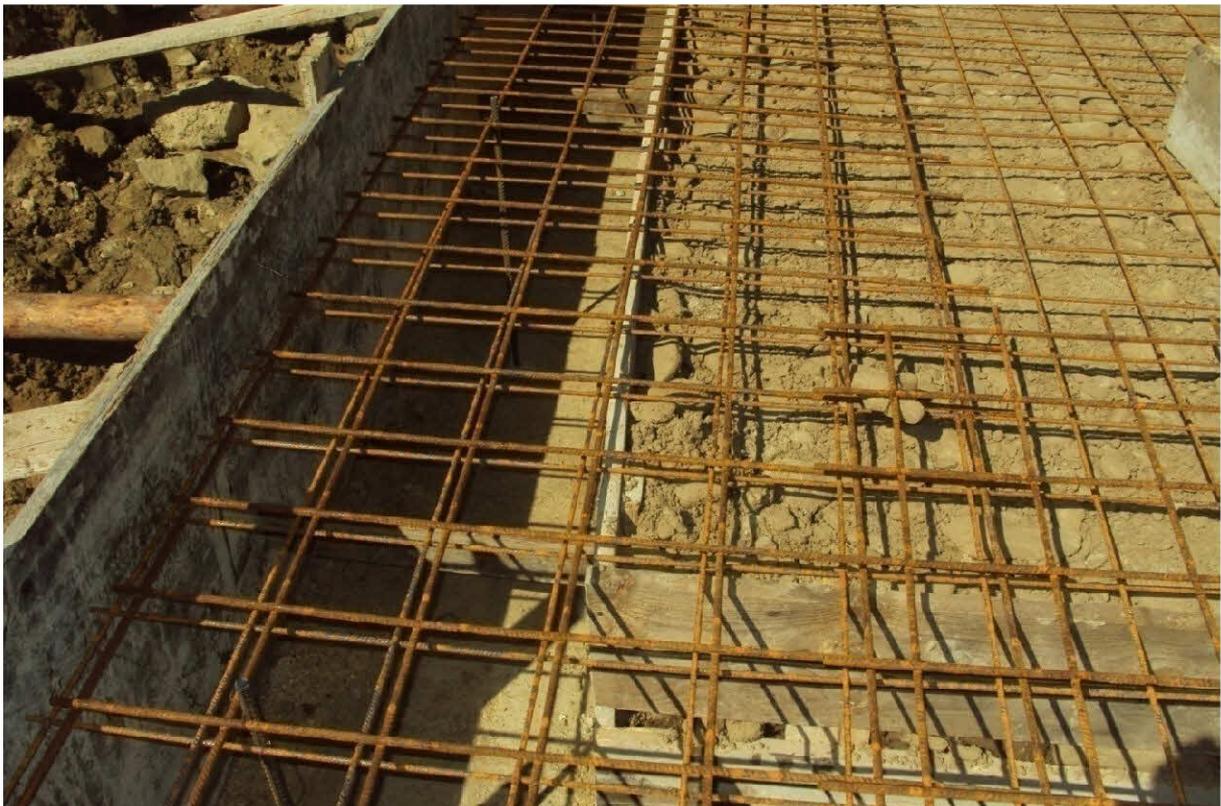
Vada 2.3. Extrémne nerovná základová doska, jej niveleta aj samotná nerovnosť / hrboľatosť povrchu. Namerané dielčie rozdiely v nivelete sú do 40mm. Celkový rozdiel vo vzájomnej nivelete spodnej a hornej úrovne základových dosiek činí až 57mm!! Povrch základovej dosky je nezarovnaný, nestrhnutý vibračnou latou. Výstužná sieťovina nepodložená dištančnými podložkami, pred betonážou uložená voľne na teréne. Vrchná sieťovina "vymedzená" kameňom!. Znečistená sieťovina od blata, následkom čoho je oslabená súdržnosť betónu a výstužnej sieťoviny.

Vrchná sieťovina "fixovaná" kameňom, spodná sieťovina bez dištančných podložiek - fotografia dodaná zhotoviteľom stavby

Základové dosky prebrúsiť do hladka, aby bolo možné uložiť hydroizolačné vrstvy s vylúčením poškodenia z titulu hrboľatosti povrchu. Krivosť bude vyrovnaná vo vrchnom betónovom potere. Nadspotreba betónu v hrúbke cca 20mm na ploche 46m² činí 0,92m³, čo je spôsobená škoda vplyvom krivosti základových dosiek + náklady na prácu.

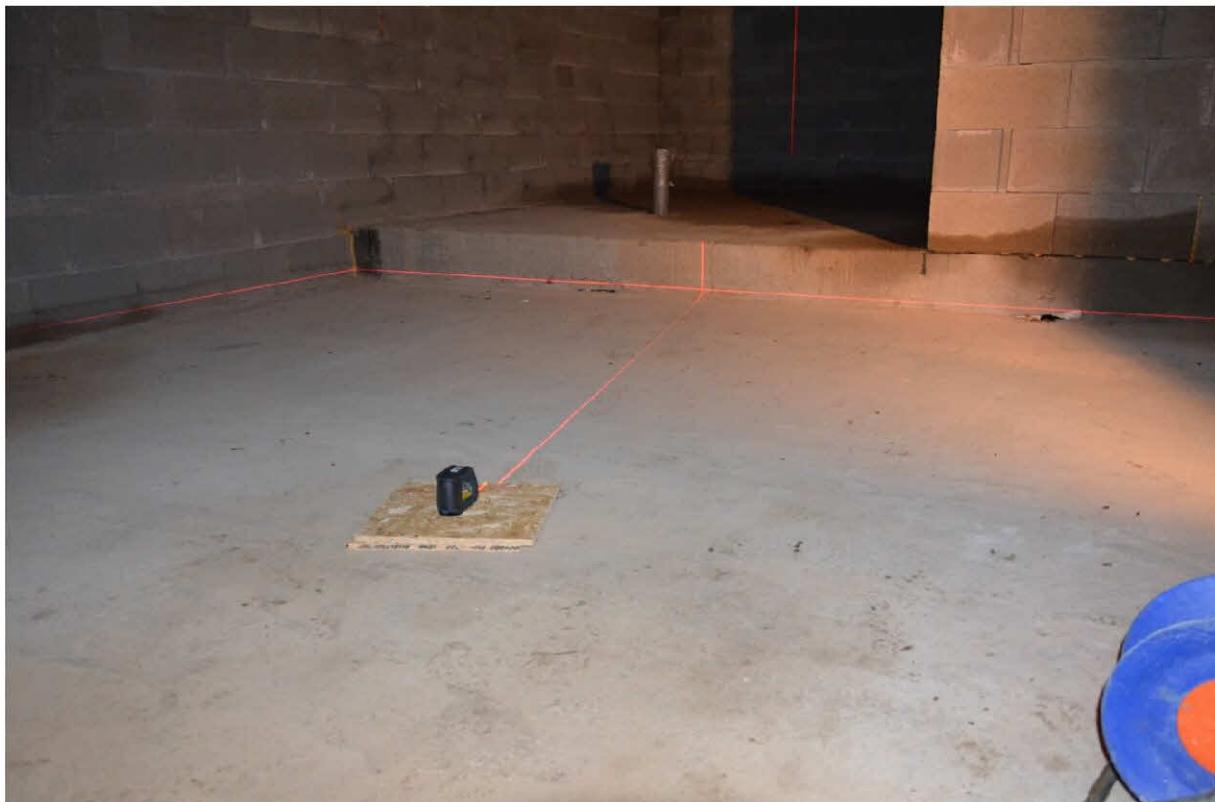
Krivosť nivelety základovej dosky v oboch výškových úrovniach - rozdiel cca 40mm - fotografia z vlastného merania

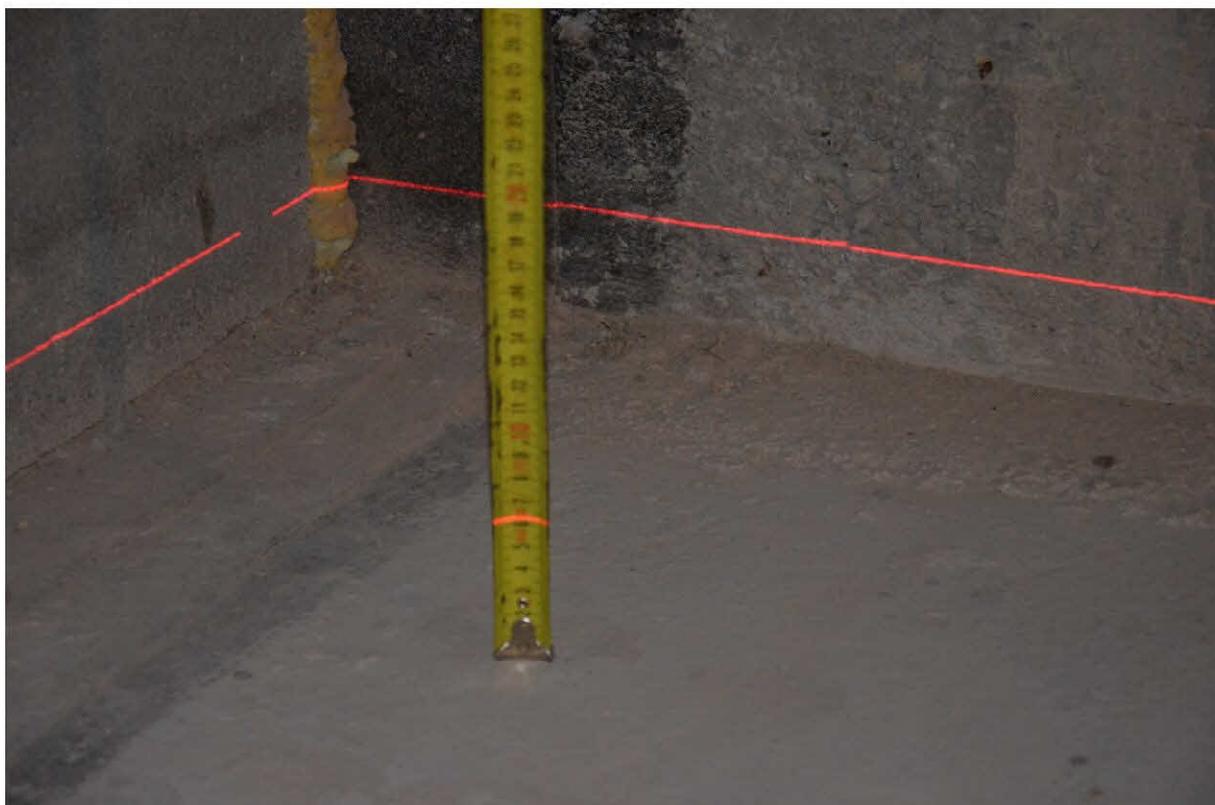
Nameraná výška v ľavej časti úrovne spodnej základovej dosky 62mm od horizontálnej roviny - fotografia z vlastného merania

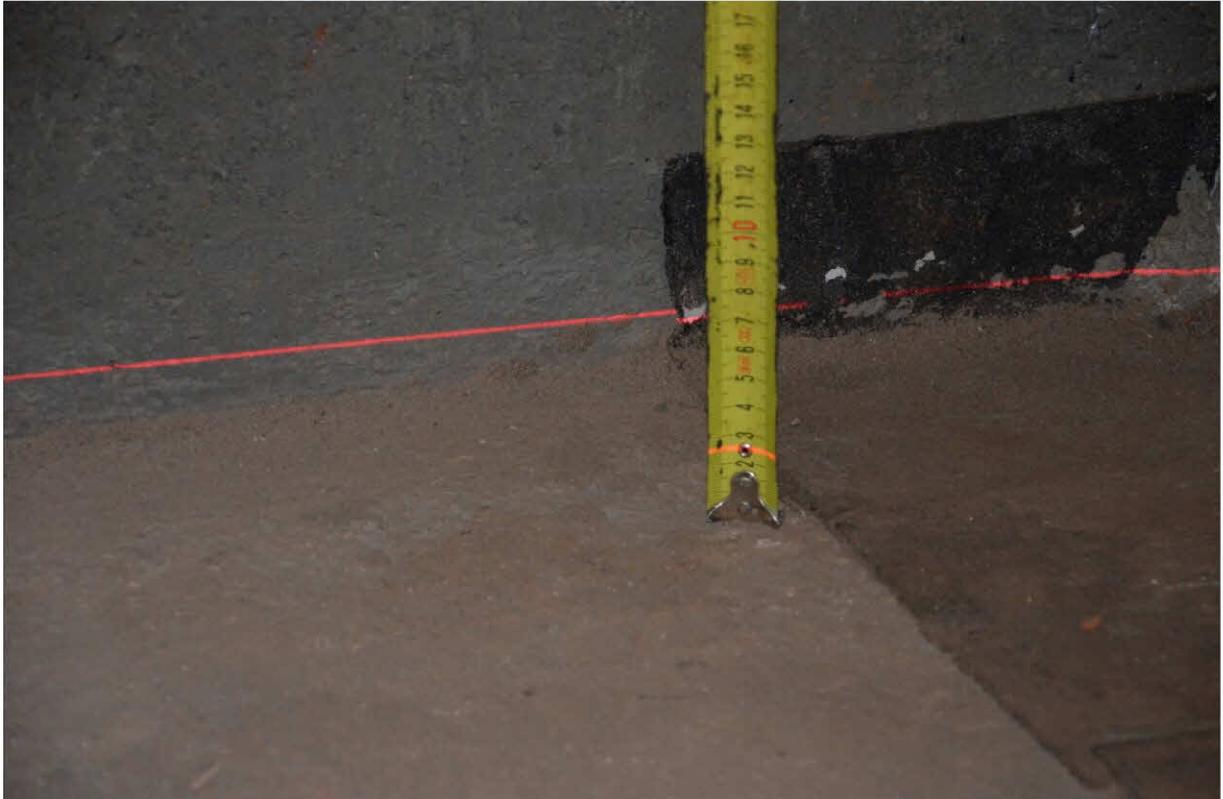
Nameraná výška v pravej časti úrovne spodnej základovej dosky 25mm od horizontálnej roviny - rozdiel v nivelete spodnej základovej dosky 37mm - fotografia z vlastného merania

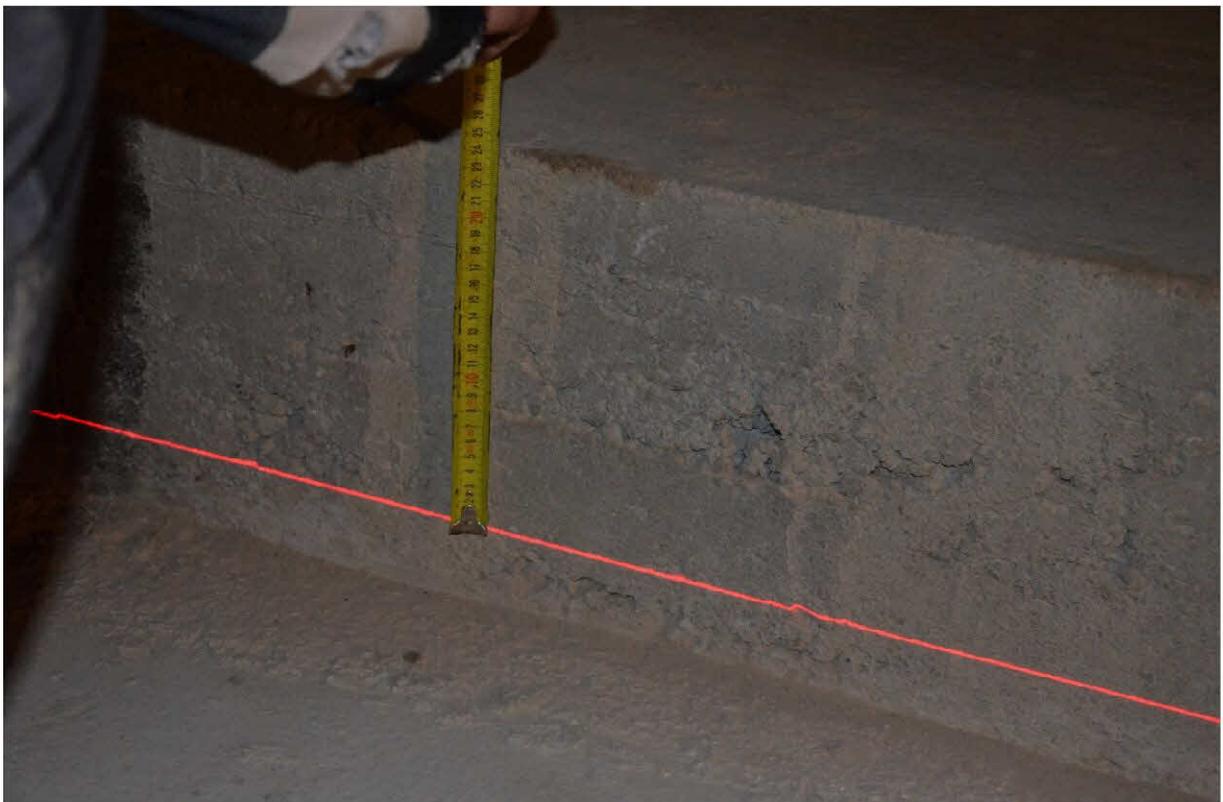
Nameraná výška v ľavej časti úrovne hornej základovej dosky 245mm od horizontálnej roviny - fotografia z vlastného merania

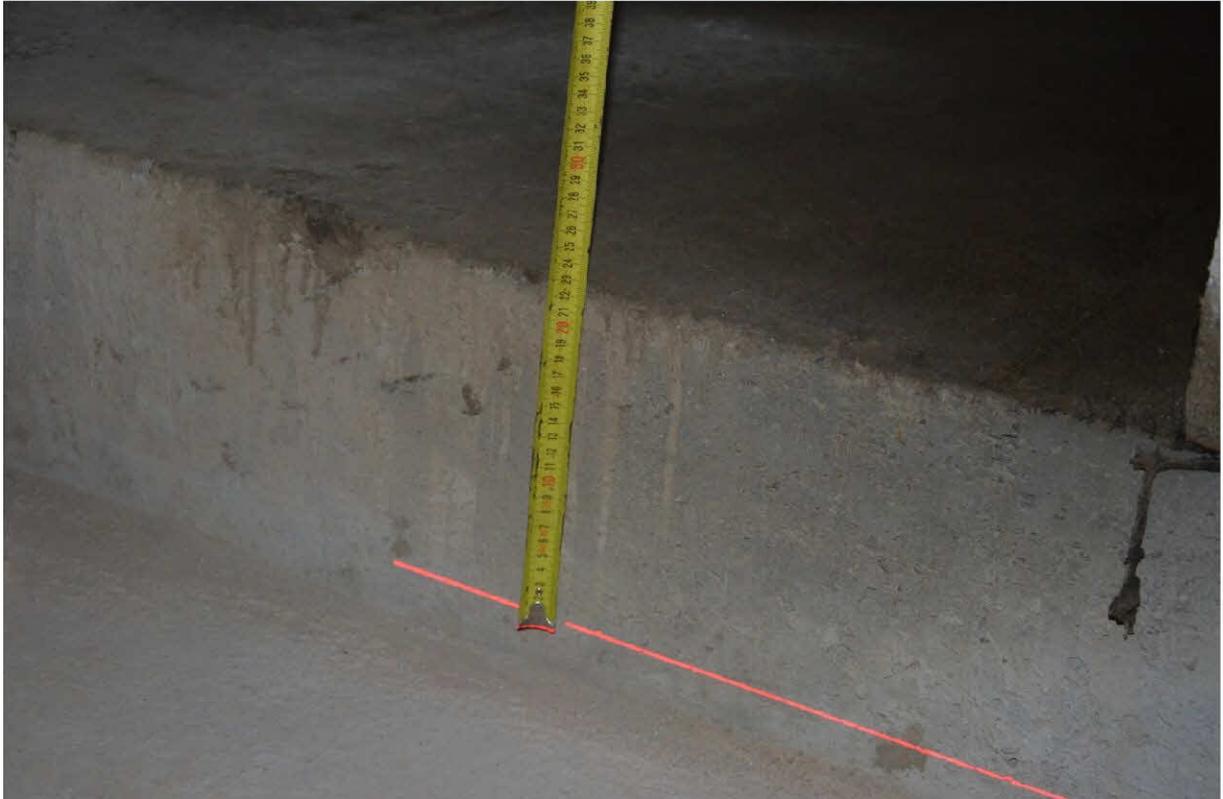
Nameraná výška v pravej časti hornej úrovne základovej dosky 225mm od horizontálnej roviny - rozdiel v nivelete hornej základovej dosky 20mm. Celkový rozdiel vo vzájomných niveletách spodnej a hornej základovej dosky činí až 57mm!!!
Fotografia z vlastného merania.

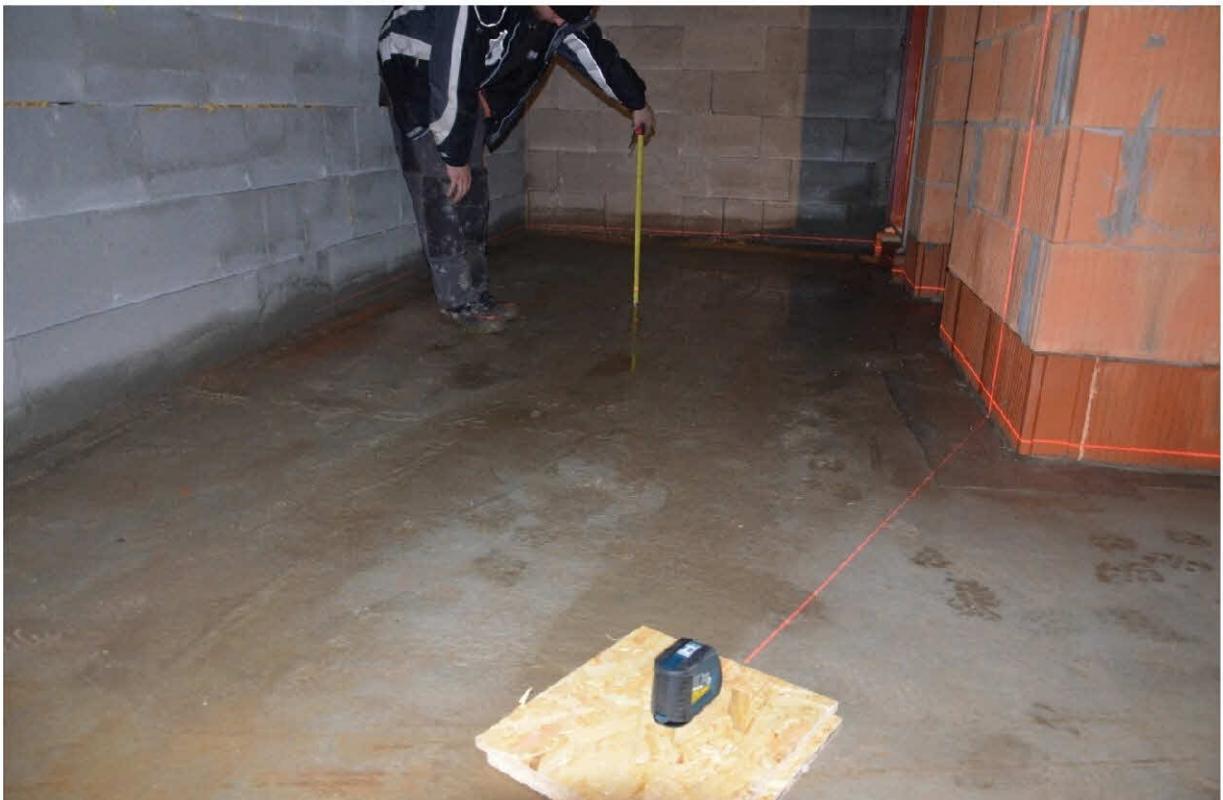
Hrubé nerovnosti povrchu základovej dosky s celkovou krivosťou do 30mm

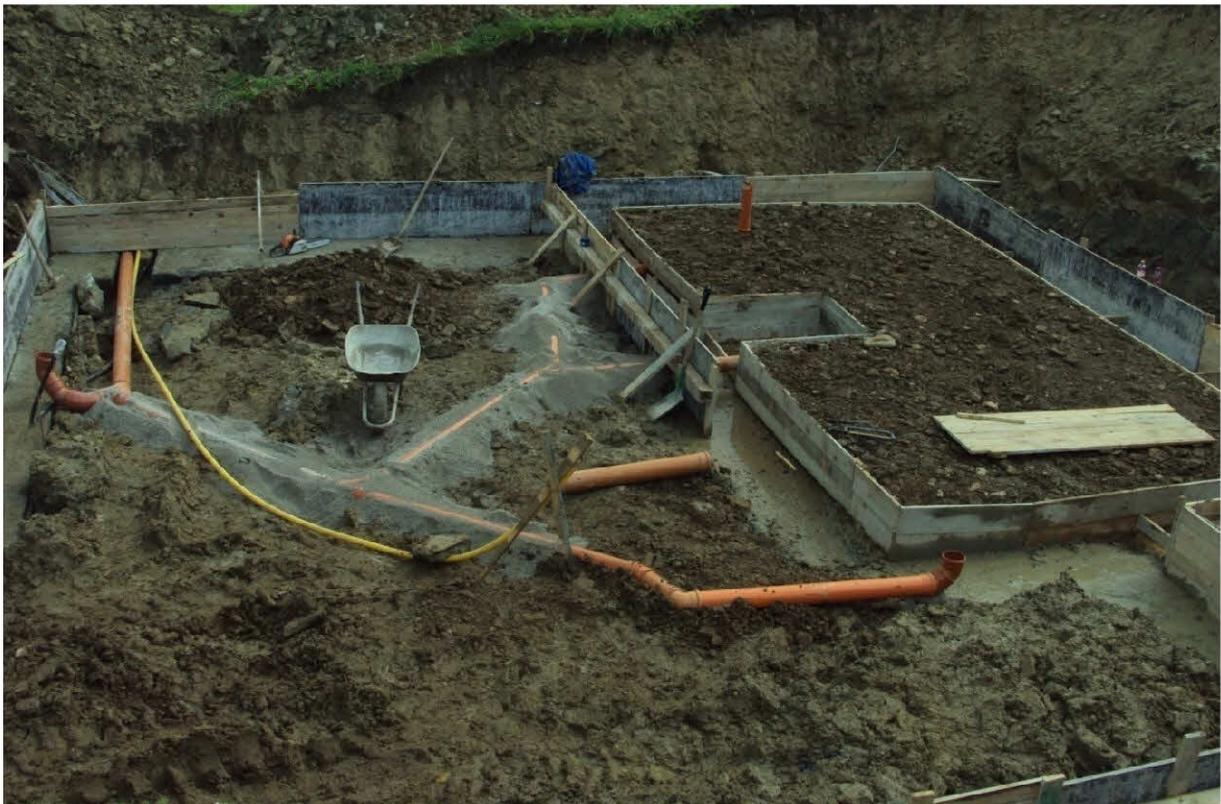
Vada 3.3. Prípojky vedené v rozpore s STN ako aj s PD. Nedodržané minimálne odstupové vzdialenosti medzi jednotlivými sieťami. Vodovodná prípojka / čierna hadica vľavo od kanalizácie/ realizovaná bez chráničky, čo môže mať za následok poškodenie vodovodnej prípojky vplyvom sadania stavby a nemožnosť prípadnej výmeny v budúcnosti. Ležatý rozvod kanalizácie pod základovou doskou realizovaný vysoko voči upravenému terénu, obdobne ako aj prípojka vody. Vodovodná prípojka ústi mimo objekt vo výške 60cm pod U.T. na rohu objektu. Pri započítaní Ostupavosti upraveného terénu 22% a vzdialenosti prípojky 1m od rohu objektu sa výsledné krytie prípojky pohybuje na úrovni cca 82cm, čo je v danej lokalite nevyhovujúce. Nevyhotovené zhutnené podkladné lôžko pod kanalizáciu. Nevhodné trasovanie ležatého rozvodu kanalizácie cez najviac zaťažený základ stavby. Nedostatočná medzera medzi ležatou kanalizáciou a základovou doskou v spodnej úrovni - horný okraj kanalizácie v tesnej blízkosti základovej dosky. Nie je zapísaný výsledok skúšky tesnosti kanalizácie v stavebnom denníku, teda nie je známe, či ležaté rozvody kanalizácie sú tesné. Bude musieť byť vykonaná nová skúška tesnosti kanalizácie. Revízná šachta kanalizácie je osadená vysoko, takže vyčnieva nad úroveň terénu.

Prípojky IS vedené v jednom prestupe šírky cca 300mm, nedodržané odstupové vzdialenosti, ležatý rozvod kanalizácie uložený bez zhutneného podkladného lôžka len s obsypom - fotografia dodaná zhotoviteľom stavby

Navrhuje sa realizovať nový prestup pre novú vodovodnú prípojku v mieste pred peším vstupom do garáže, ktorý bude opatrený chráničkou, umožňujúcu dilatačný pohyb vodovodnej prípojky pri sadaní stavby, prípadne umožní výmenu hadice HDPE-PE v prípade jej poškodenia v budúcnosti. Vodovodná prípojka v trase pod domom bude zaslepená a bude realizovaná nová časť prípojky popred garáž, až do nového prestupu - dĺžka trasy cca 6m. Rozvod ležatej kanalizácie sa navrhuje uložiť nižšie o cca 0,4m, aby bol dostatočný priestor pod základovou doskou a najmä aby bolo zabezpečené dostatočné krytie v exteriéry. Taktiež sa navrhuje zmena trasy ležatej kanalizácie mimo najviac zaťažovanú časť základu, ako preventívne oparenie pred prípadným zalomením kanalizácie v dôsledku vysokého tlaku od nosnej DT steny. Obdobne aj v prípade vodovodnej prípojky je potrebné uložiť ju do nezámrznej hĺbky v celej dĺžke trasy, kde nie je vyhotovené dostatočné krytie. Revíznú šachtu kanalizácie osadiť nižšie tak, aby nezasahovala nad úroveň upraveného terénu, kde je plánované parkovanie.

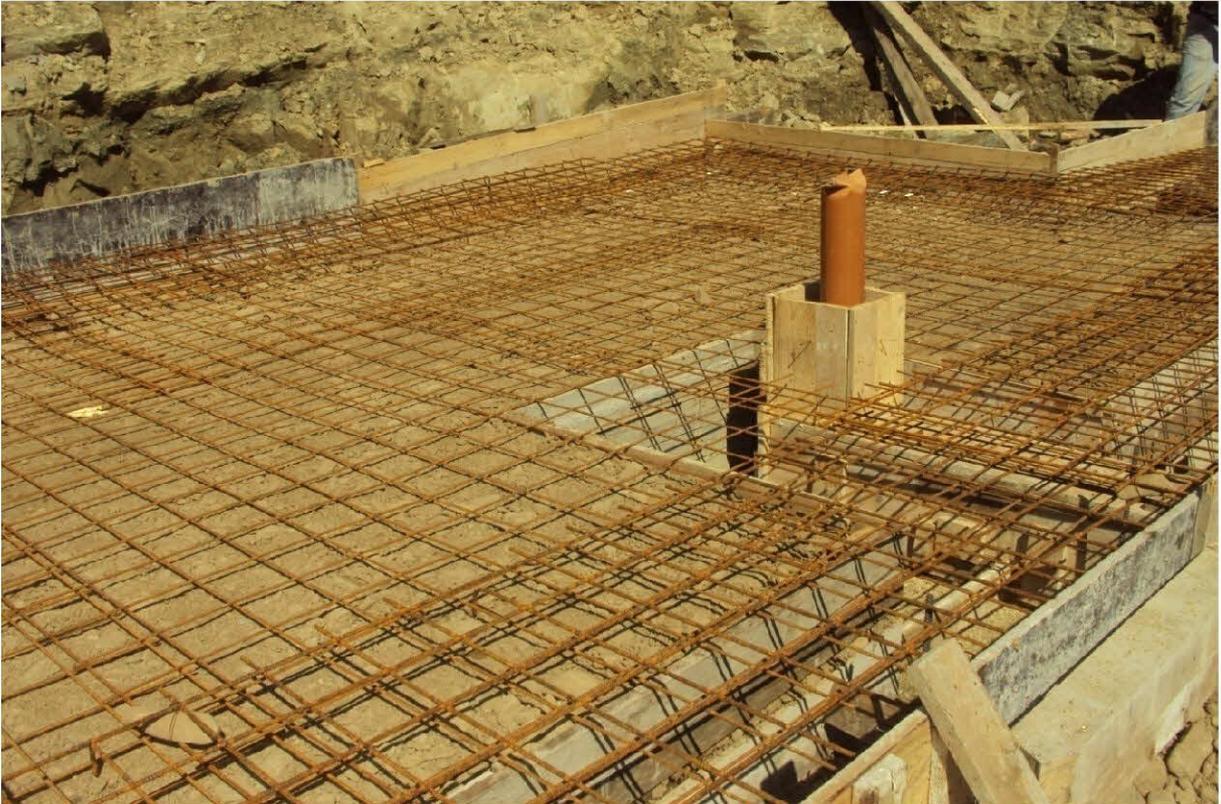
Nevhodná pozícia trasy ležateho kanalizačného potrubia v mieste najviac zaťažovaného základu. Vplyvom neskoršie realizovaného vyosenia /excentricity/hlavného nosníka v strope nad suterénom dochádza k ešte k ďalšiemu zhoršeniu situácie - vysoká možnosť poškodenia ležateho rozvodu kanalizácie vplyvom tlaku.

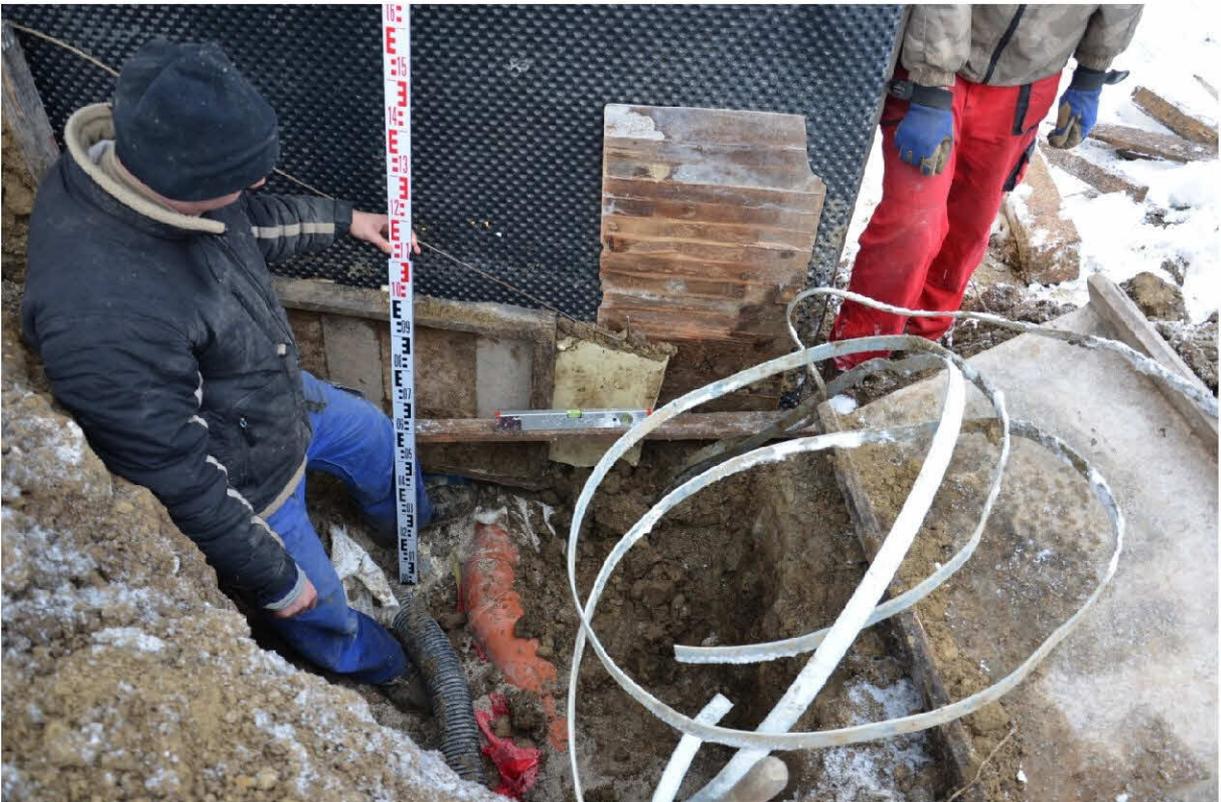
Hĺbka uloženia vodovodnej prípojky 0,6m pod U.T. na rohu objektu. Pri zohľadnení stúpania terénu bude krytie prípojky len 82cm. Úroveň dosky s vodováhou zodpovedá úrovni U.T. na rohu objektu. Vlastné foto zo sondy.

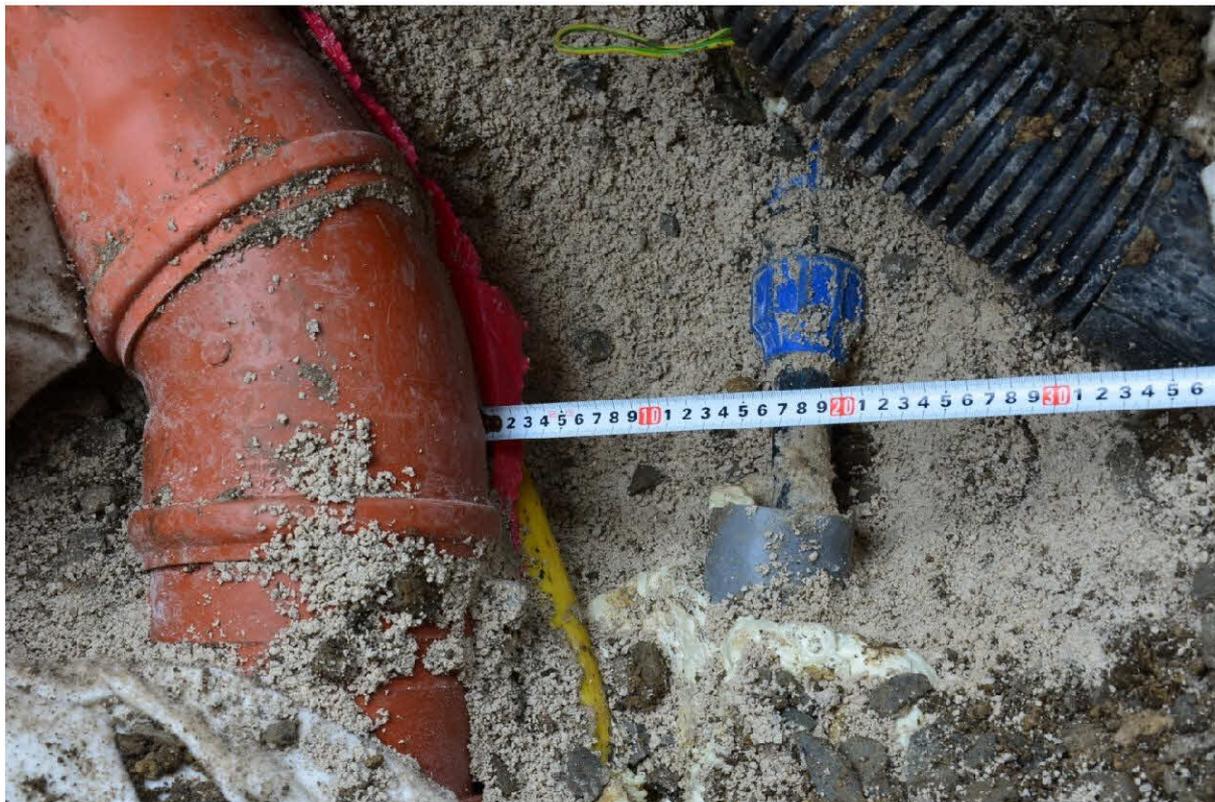
Odstup vodovodnej a kanalizačnej prípojky 16cm. NN prípojka uložená v žltej chráničke tesne vedľa, resp. pod kanalizačnou prípojkou - vlastné foto zo sondy.

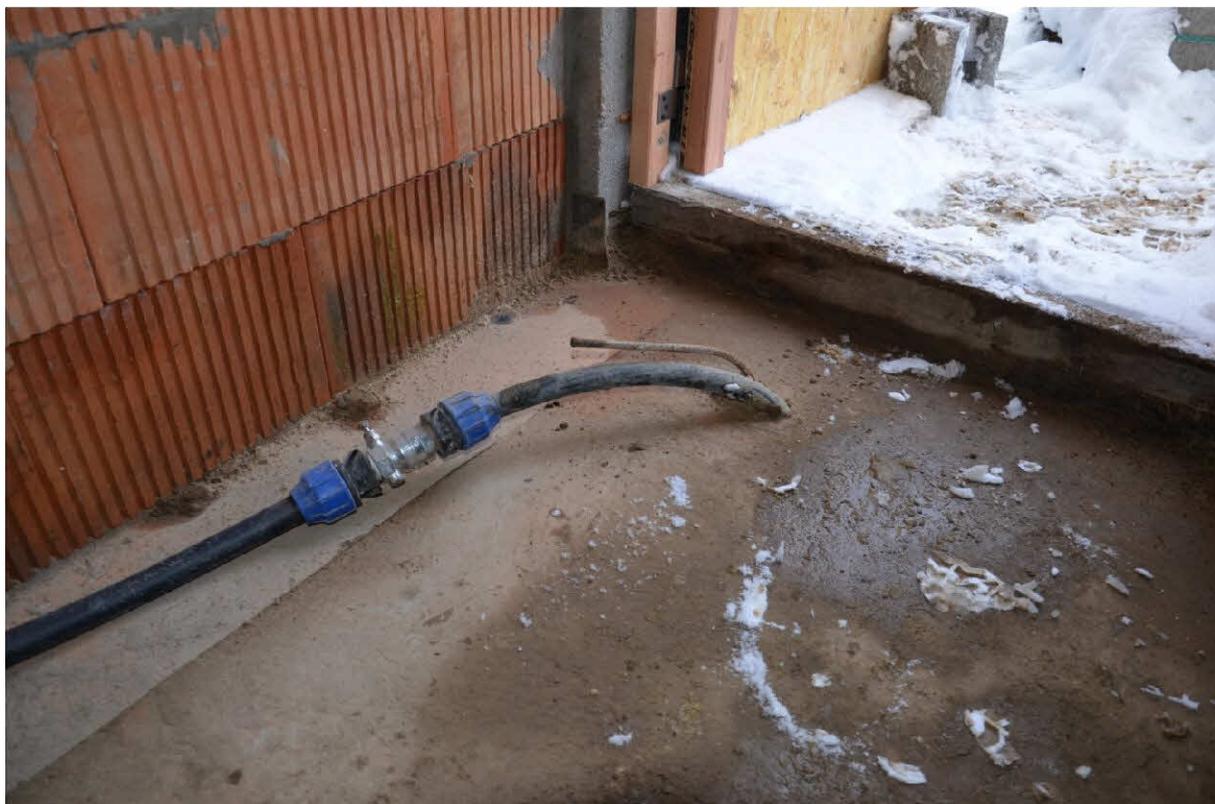
Vyvedenie vodovodnej prípojky cez základovú dosku bez chráničky - vlastné foto.

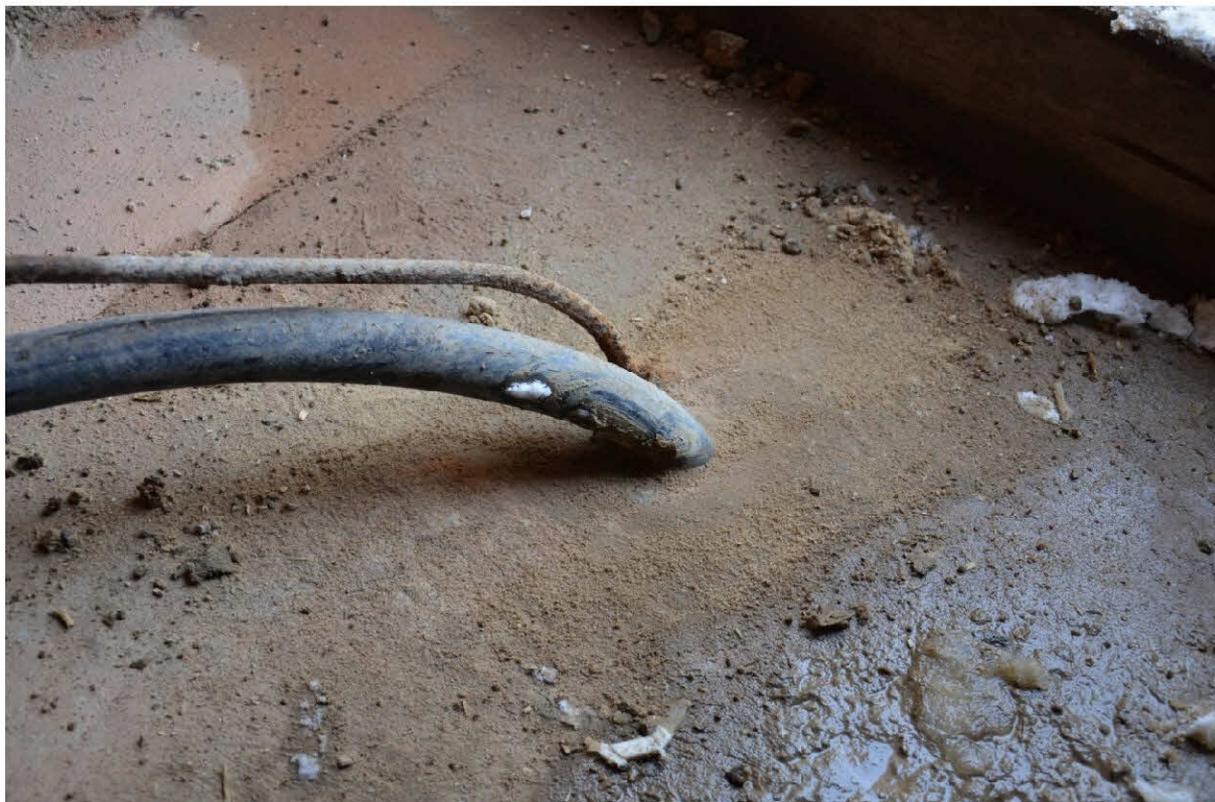
Detail prestupu vodovodnej prípojky cez základovú dosku - vlastné foto.

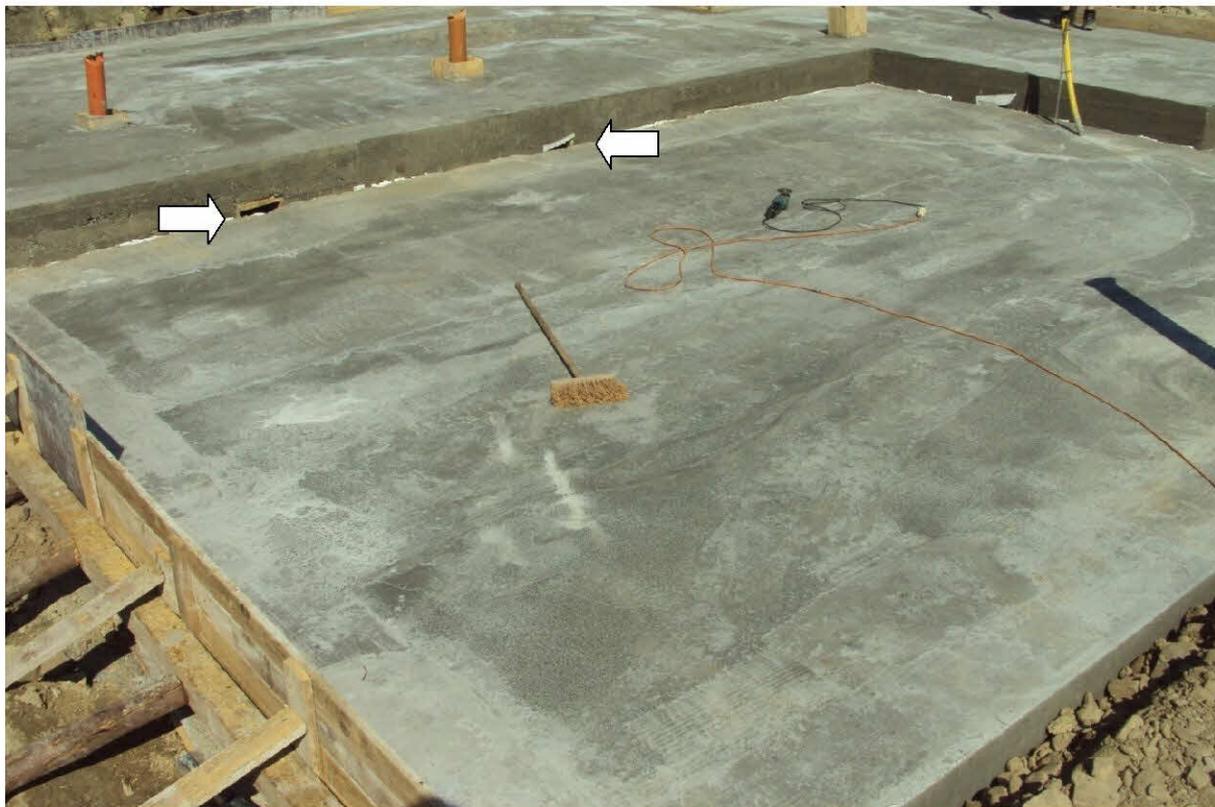
Vada 4.3. Realizácia základovej dosky v dvoch úrovniach, bez vzájomného prepojenia výstužnej sieťoviny KARI a bez utesnenia dilatačnej škáry pred vniknutím spodnej vody a zemnej vlhkosti. Uvedená závada má za následok nedostatočne stabilný podklad pod hydroizolačnú sústavu z asfaltových pásov na základovej doske, čo môže mať za následok deštrukciu hydroizolácie vplyvom sadania stavby v mieste výškovej zmeny základových dosiek. Navyše vplyvom vysokej úrovne uloženia ležatej rozvodu kanalizácie ostali odhalené časti prestupov pre ležatú kanalizáciu, cez ktoré môže dochádzať k priesakom spodnej vody.

Miesta odhalených prestupov pre ležatú kanalizáciu. šípka napravo označuje prestup cez najviac zaťažovaný základ, kde tiaž nosnej DT steny môže negatívne ovplyvňovať ležatý rozvod kanalizácie - fotografia dodaná zhotoviteľom stavby

Pri okrajoch spodnej a hornej úrovne základových dosiek odhaliť kari siete v pásoch širokých min 0,3m v oboch úrovniach, vzájomne previazať jestvujúce kari siete novou sieťovinou ohnutou do tvaru Z, prípadne samostatnými prútmí betonárskej ocele ohnutými do tvaru Z podľa návrhu statiky. Vo zvislej časti vytvoriť železobetónovú monierku hr.150mm. Negatívum - skrátenie garáže o 150mm + 100mm ochranná prímurovka izolácie.

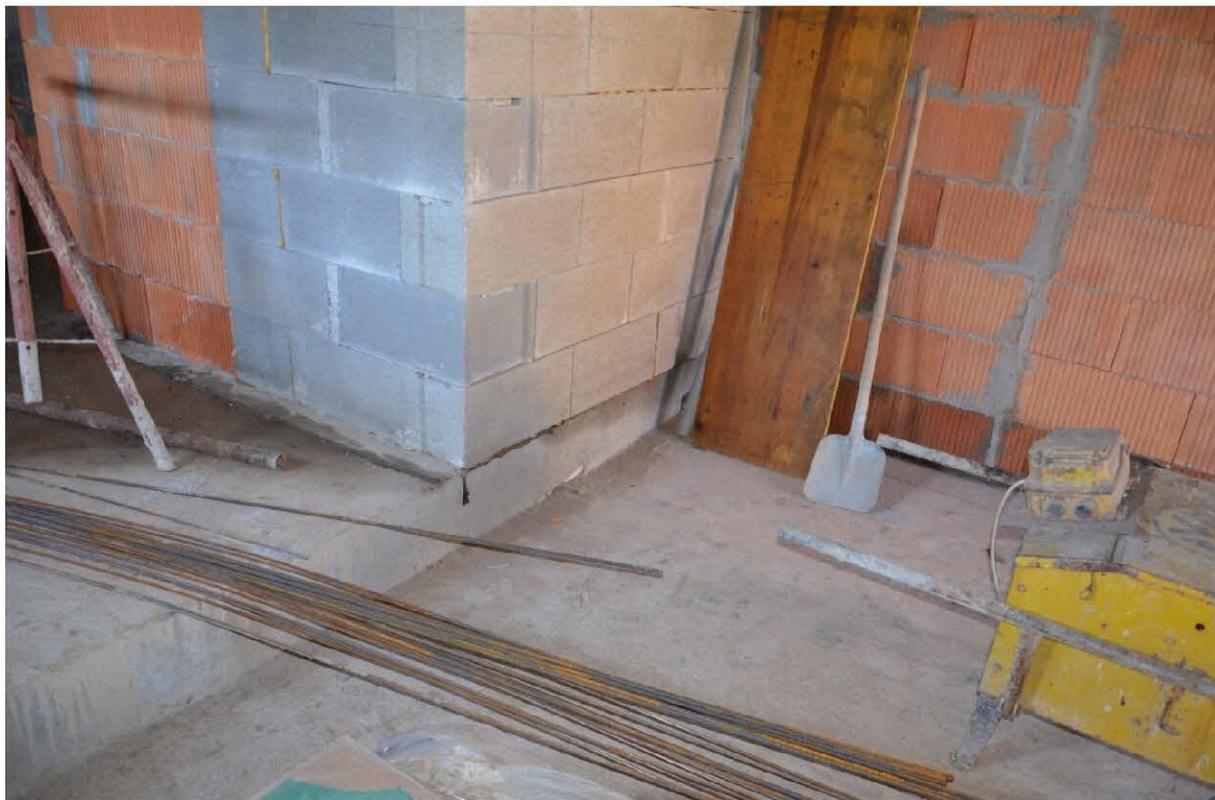
Vada 5.3. Realizácia ležatej hydroizolácie pod vnútornými deliacimi konštrukciami v rozpore s PD. Projektová dokumentácia predpisuje 2x penetračný náter + 2x asfaltový pás bez špecifikácie. Realizované len 1xAP - nemodifikovaný. Na viacerých miestach nedostatočné, lokálne žiadne, vyloženie asfaltových pásov - nemožné plnohodnotné dopojenie na zvyšnú plošnú izoláciu. Lokálne absencia fabiónov pri kolmom zalomení izolácie.

Len 1x asfaltový pás pod vnútornými deliacimi stenami, v časti bez presahu izolácie, bez možnosti plnohodnotného napojenia pokračovania izolačnej sústavy - vlastná fotografia

Pod nenosnými priečkami realizovať hydroizolačnú sústavu navrhnutú v zmysle PD. V priečkach po krokoch /záber stanoví statik/ vyberať spodné priečkovky a podkladať hydroizolačnú sústavu v zmysle návrhu PD. Ložné škáry vyplňať rozpínavou maltou. V miestach, kde nie je vyložená hydroizolácia na plnohodnotné dopojenie s ďalším pokračovaním izolačnej sústavy, realizovať náter horúcim asfaltom v hr. min 4mm na 2xPN s pritavením pokračujúcej izolácie. Do styku medzi spodnú základovú dosku a základový pás pod hornou základovou doskou osadiť rozpínavý ílový tesniaci pás napr. Schomburg. V miestach vnútorných nosných DT stien, kde nie je možné realizovanie penetračných náterov, prípadne vloženie novej hydroizolačnej vrstvy realizovať injektáž proti spodnej vode, resp. zemnej vlhkosti. Izoláciu pod komínovým telesom doplniť v zmysle PD - komín rozobrať a späťne zložiť.

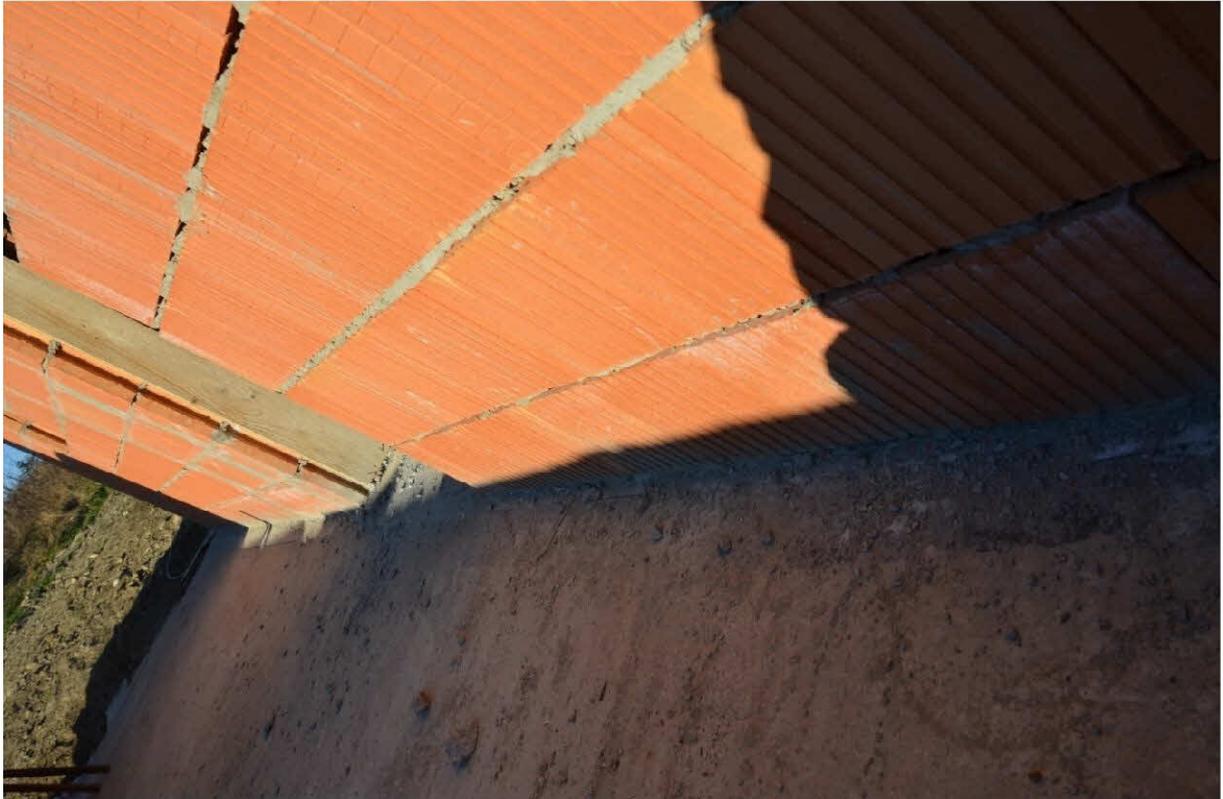
Vada 6.3. Exteriérová terasa tepelne a hydroizolačne neoddelená od stropnej dosky nad suterénom, zlé ukončenie hydroizolácie, betonáž terasy na nezhotvený a neupravený povrch. Zatečená DT stena pod terasou, neprípustné tepelné mosty do stropu nad suterénom z exteriérovej terasy - všetko zásadné a veľmi vážne pochybenia.

Betónová doska exteriérovej terasy realizovaná bez prerušenia tepelnou izoláciou a hydroizoláciou. Vyhotovená v celku so stropnou doskou nad suterénom. Následok fatálny tepelný most do suterénu, do priestoru wellness, ako aj do podlahy v úrovni 1.np. Nevytiahnutím hydroizolácie suterénneho muriva vzniká obrovská pravdepodobnosť vlhnutia suterénnej steny.

Základovú dosku terasy oddeliť od stropnej dosky nad suterénom hlavnej stavby a asanovať. Realizovať odkop zvislej suterénnej steny, upraviť drenáž, doplniť poddimenzovanú tepelnú izoláciu na požadovanú hrúbku cca 150mm /tepelnú izoláciu vyviesť nad úroveň hornej hrany základovej dosky/, vytiahnuť hydroizoláciu min 300mm nad horný povrch terasy, realizovať spätný zhutnený štrkový zásyp a previesť betonáž základovej dosky. Dorobiť nový základ pod okraj terasy súbežný s obvodovou stenou domu rozmeru 300mm/1200mm.
