**ODBORNÝ POSUDOK ZÁVAD STAVBY
NOVOSTAVBA REKREAČNEJ CHATY, P.Č.5476/2, ČIERNE**

Ing. Vladislav Hažík, Hurbanova 2289, 022 01 Čadca

11/2013

Názov stavby: Novostavba rekreačnej chaty, p.č. 5476/2, Čierne

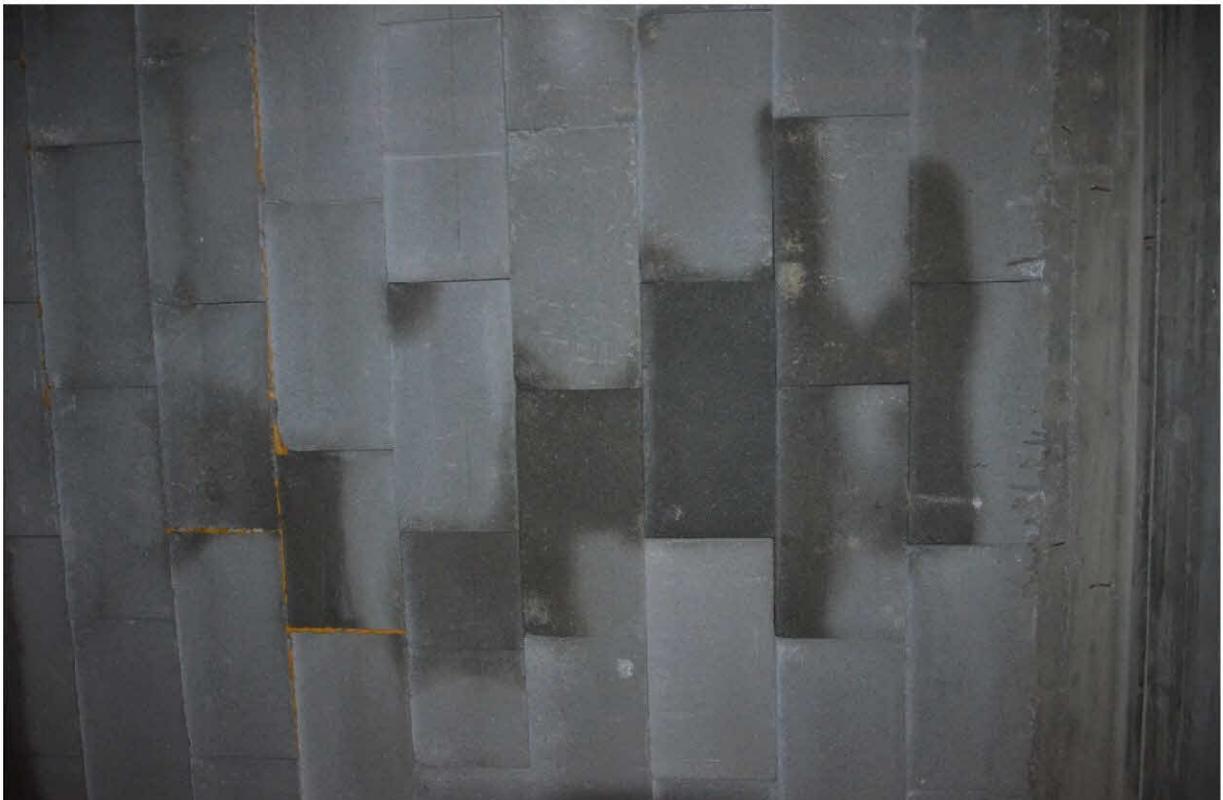
Zamoknutá suterénna stena pod exteriérovou terasou - vlastná fotografia otočená o 90 stupňov vpravo. Predpokladaná príčina - zatečenie pod hydroizolačnú sústavu pod spodnou hranou terasy, alebo poškodená hydroizolačná sústava.

Základovú dosku terasy oddeliť od stropnej dosky nad suterénom hlavnej stavby a asanovať. Realizovať odkop zvislej suterénnej steny, upraviť drenáž, doplniť poddimenzovanú tepelnú izoláciu na požadovanú hrúbku cca 150mm /tepelnú izoláciu vyviesť nad úroveň hornej hrany základovej dosky/, vytiahnuť hydroizoláciu min 300mm nad horný povrch terasy, realizovať spätný zhutnený štrkový zásyp a previesť betonáž základovej dosky. Dorobiť nový základ pod okraj terasy súbežný s obvodovou stenou domu rozmeru 300mm/1200mm.

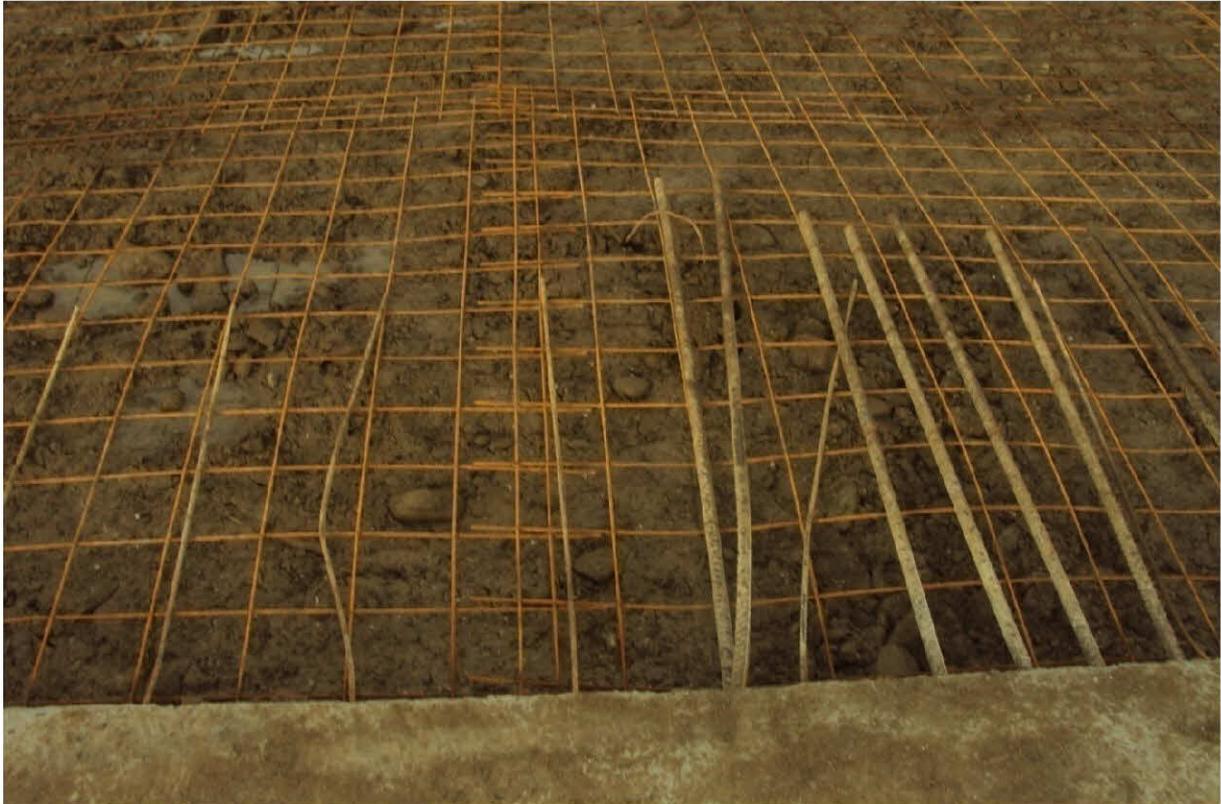
Neupravený, nezhutnený podklad pred betonážou exteriérovej terasy, výstuž vysoko znečistená, nepodložená dištančnými podložkami - fotografia dodaná zhotoviteľom stavby

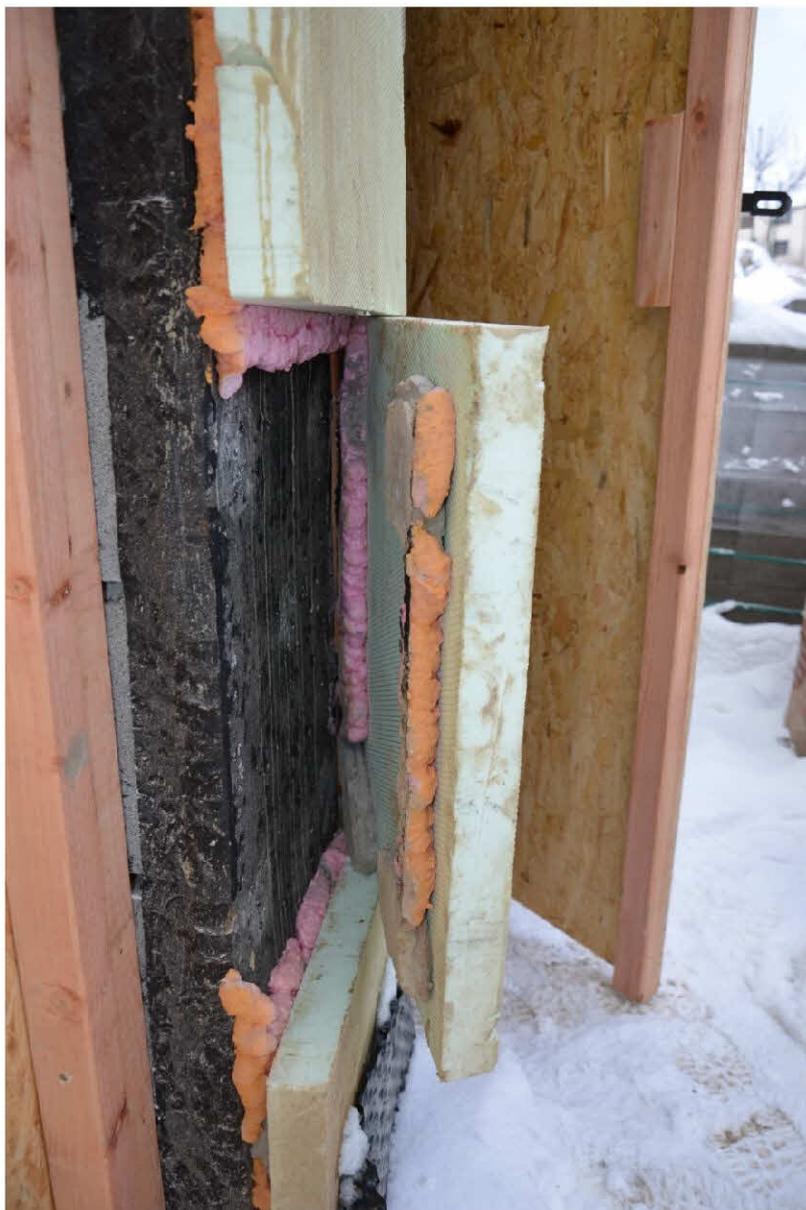
Vada 7.3. Zlá montáž XPS izolácie na obvodových stenách suterénu, použitý nerovnaký druh XPS dosiek. Montáž prevedená na hrubé "buchtý" hr. cca 20-30mm + PUR pena, bez kontaktu XPS dosky s DT stenou - nefunkčná izolácia - možnosť zatečenia vody medzi XPS izolant a DT stenu, dosky neukladané na väzbu, nepreložené v rohoch, mechanicky neukotvené, nedodržený montážny postup. Pri realizovanom spôsobe montáže môže dôjsť vplyvom tlaku zeminy k prelomeniu izolačných dosiek a následnému zatečeniu. Mohol byť použitý napr. systém lepenia celoplošne na studený asfalt. Nedostatočná hrúbka XPS izolácie, vzhľadom na funkciu vnútorného priestoru -wellness - chybný návrh projektu stavby.

Montáž XPS dosiek na "bucht" v kombinácii s PUR penou. PUR pena pravdepodobne použitá dodatočne na vytesnenie škár. Zbytočne izolovaná východná stena asfaltovým pásom - neefektívne nakladanie s prostriedkami investora a zhoršenie difúzných schopností muriva.

Po odkopaní suterénnych stien objektu sa v rozsahu podľa nového teplotného posudku /mal by vyhotoviť projektant/, vyhotoví nová izolácia obvodových stien izolantom XPS v požadovanej hrúbke cca 150mm pre priestory wellness. Požiadavka na vnútorné podmienky pre wellness je nasledovná - teplota 24°C, vlhkosť 70%. Bude nutné doplniť parotesnú fóliu z interiéru!

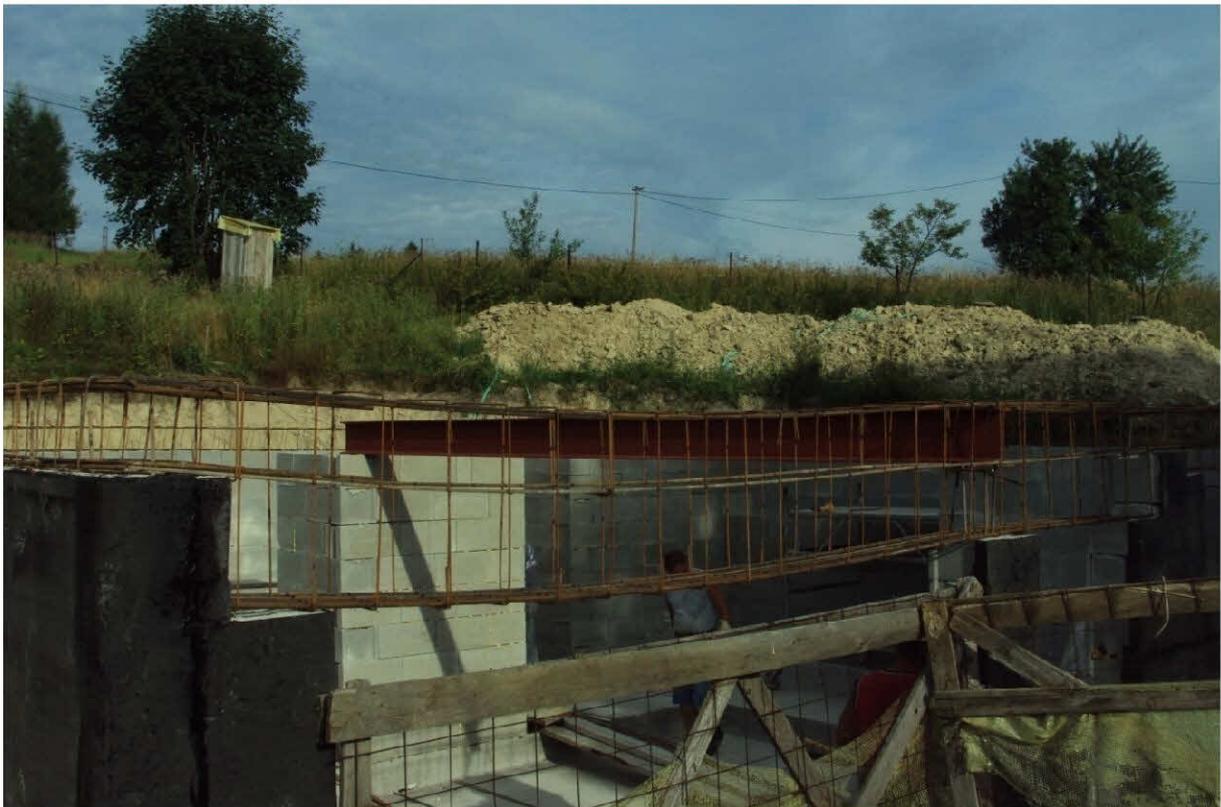
Vada 8.3. Hlavný nosník nad garážou v suteréne je realizovaný v rozpore s PD. Zámena oceľového profilu HEA 260 za profil I 260!! Excentricita nosníka! Navyše zhotoviteľom realizovaná zmena konštrukcie, ako aj hrúbky nosnej suterénnej steny voči PD vid'. časť statika!! **Projektová dokumentácia statiky uvažovala s monolitickým železobetónovým nosným stenovým pilierom**

hr.400mm /vid' časť PD/ v pozdĺžnom smere, pevnostnej triedy betónu C20/25, ktorý zhotoviteľ "nahradil" murovaným pilierom z DT tvárnic hr.300mm s neznámym armovaním + pochybná kvalita betónovej zálievky!!! Z dostupných fotografií je viditeľná zvislá výstuž v počte 3ks priemeru cca 12mm. Pôvodne navrhnutý ž.b. stenový pilier bol armovaný zvislou výstužou 10 fí 12mm + strmene fí 8 á 250mm. Navyše z dostupných fotografií sa dá usudzovať, že nie je zabezpečené žiadne prepojenie stenového piliera so základom - nikde nie je viditeľná žiadna čakacia výstuž. Tento stenový pilier, pôvodne projektovaný ako monolit hr.400mm, nahradený zhotoviteľom za DT 300, je navyše excentricky zaťažený a teda **namáhaný aj na ohyb** vplyvom excentrického uloženia hlavného nosníka!! Vplyvom excentrického uloženia hlavného nosníka je namáhaná aj príľahlá stena z tvárnic DT 240. V rámci realizácie bol doplnený aj ž.b. nosník v priečnom smere, ktorý nie je zakreslený v PD. **Popísané závady sú zásadné statické nedostatky. Nutnosť statického posúdenia na pevnosť a stabilitu konštrukcii zvislých nosných prvkov z DT tvárnic!!!**

Zamenený nosník HEA 260 za I 260, osadenie lokálne skorodovanej armatúry /bez debnenia/ - fotografia dodaná zhotoviteľom stavby. Nosník I 260 uložený na ľavej strane na DT steny. V smere nosníka bol projektovaný monolitický stenový pilier hr.400mm, ktorý je "nahradený" tvárnicami DT 300.

Zosilnenie nosníka oceľovými príložkami s dodatočným kotvením do DT stien podľa návrhu statika, resp. zásahmi v hornej stavbe a presmerovaním tiaže do inej časti stavby podľa statického riešenia. Vzniknú nové obmedzenia, či už optické, alebo konštrukčné. Nutnosť statického posúdenia DT stien na únosnosť. Sanačné opatrenie musí navrhnúť statik. Nižšie priložená kalkulácia nezohľadňuje náklady na sanáciu tohto nedostatku, nakoľko v čase spracovania posudku nie je k dispozícii statické posúdenie predmetnej závady.

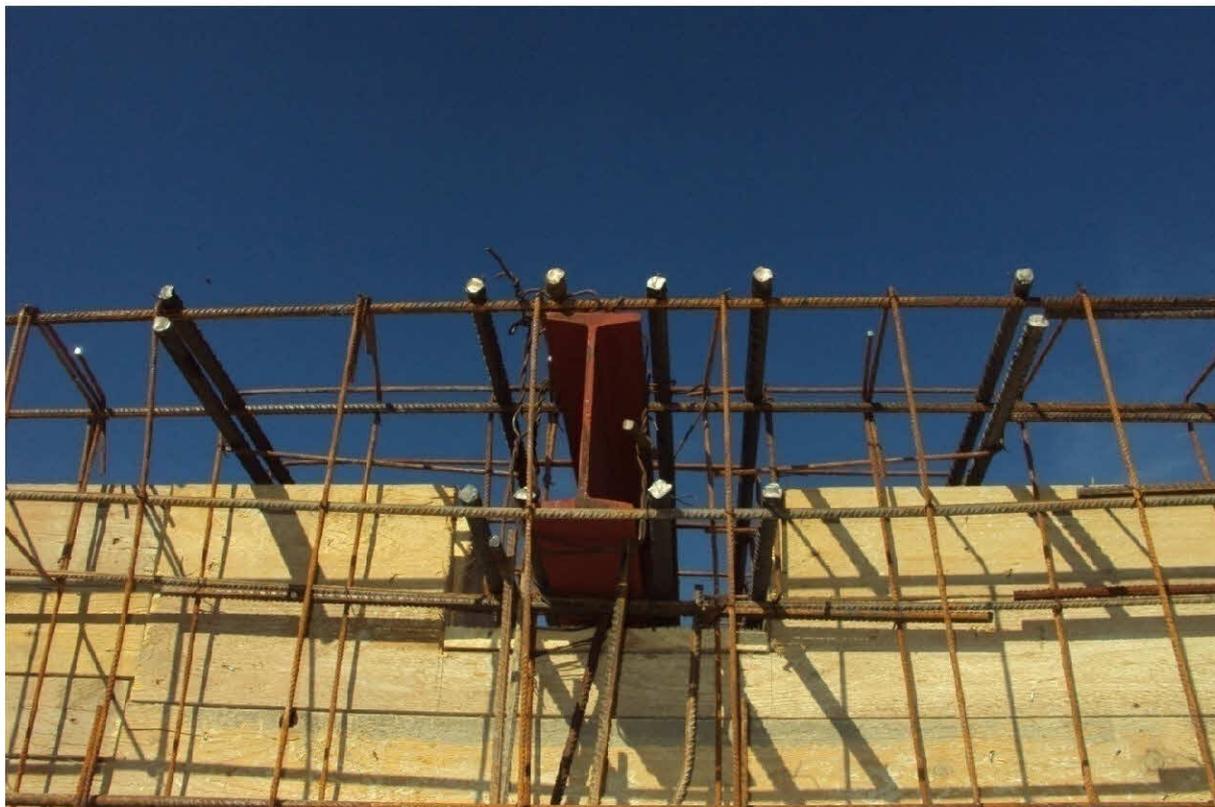
Zamenený nosník HEA 260 za I 260 - fotografia dodaná zhotoviteľom stavby

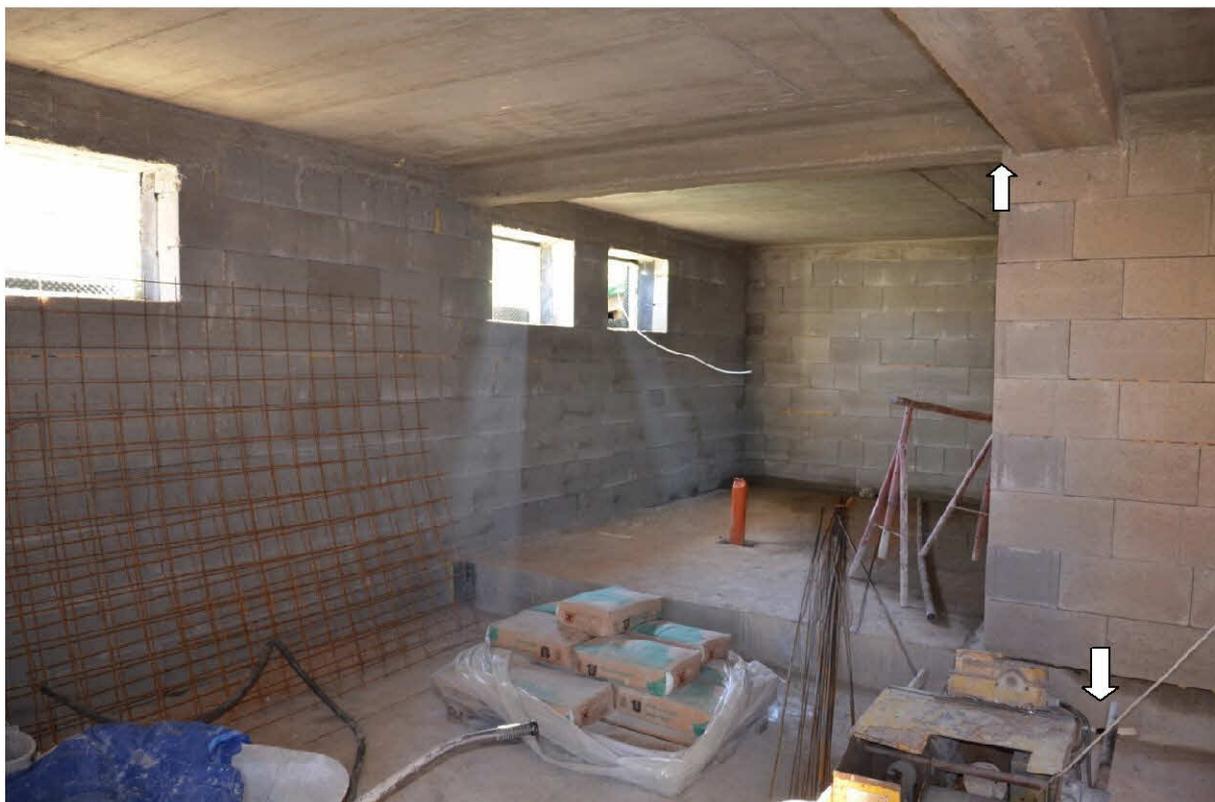
Excentricita hlavného nosníka - cca 80mm. Nosník mal lícovať s DT stenou v mieste šípky. Spodná šípka označuje polohu ležatého rozvodu kanalizácie.

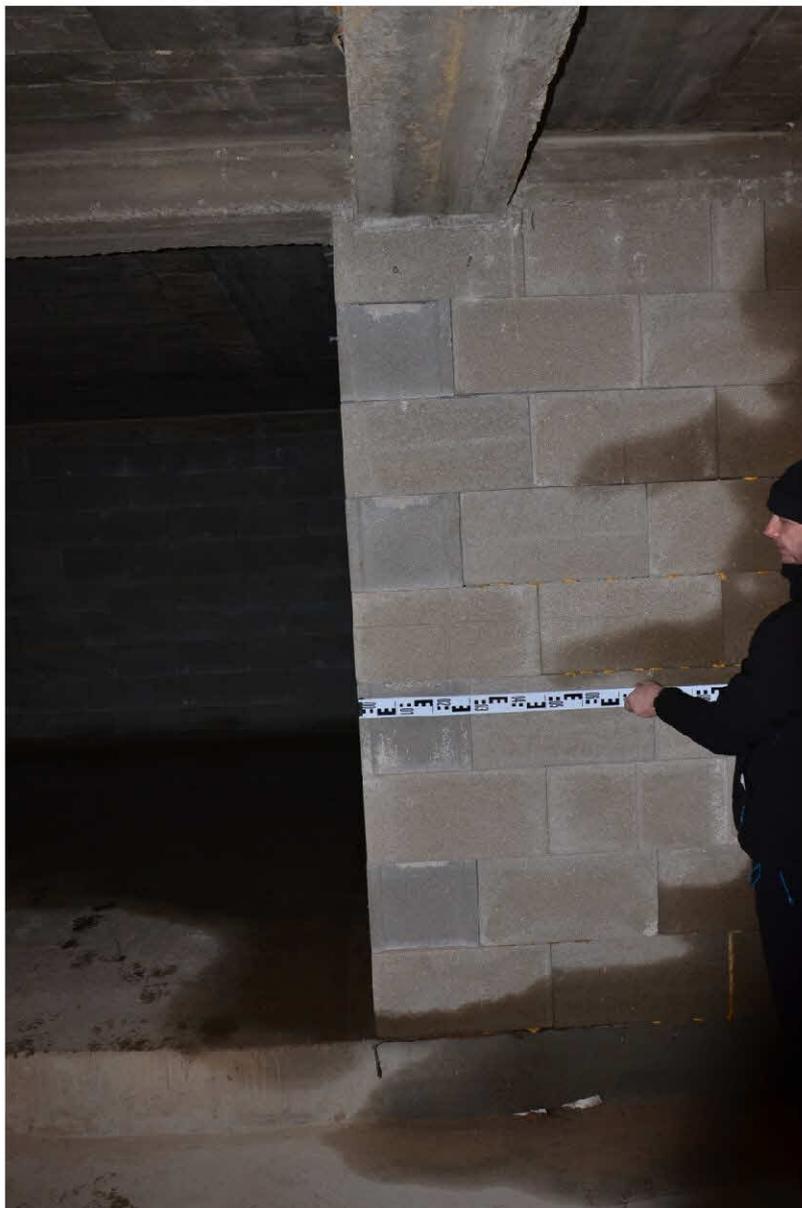
Šírka stenového piliera z DT tvárnic hr.300mm. Statický návrh liaty železobetónový pilier/stena hr.400mm + armatúra

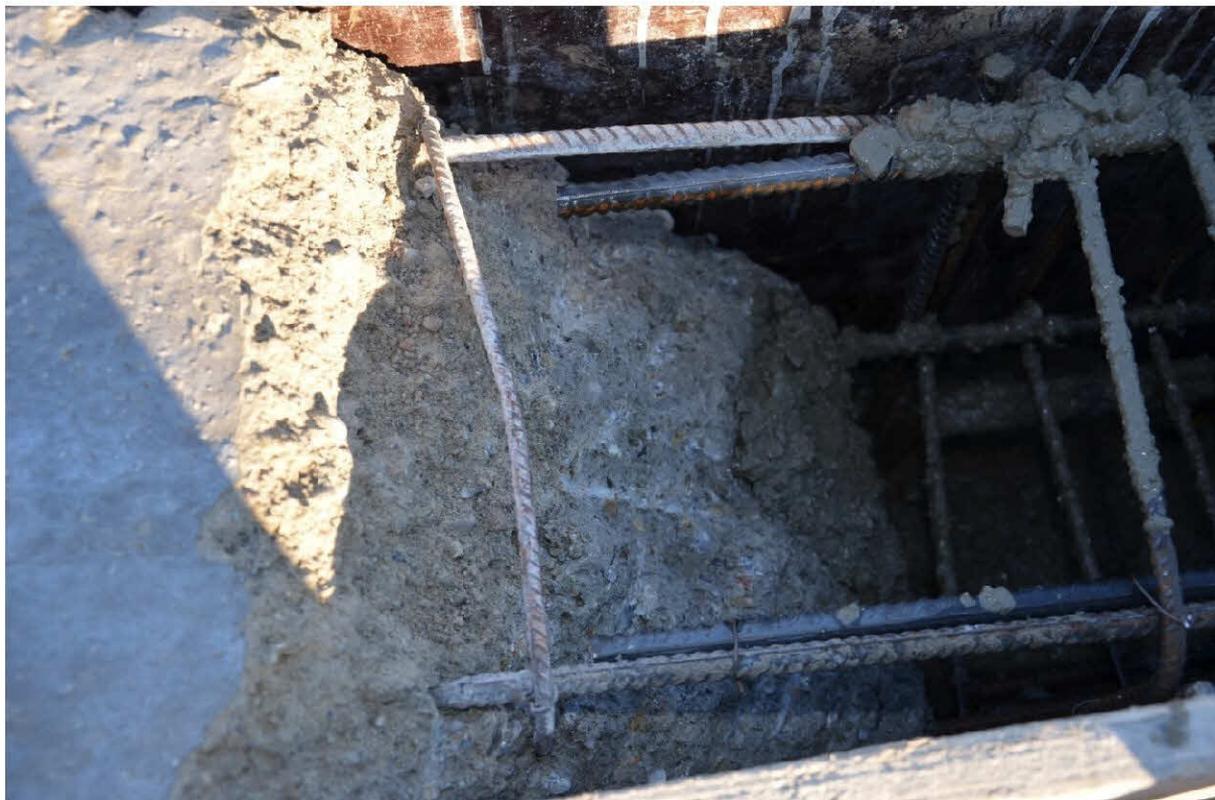
Vada 9.3. Betonáž železobetónového venca na kóte +2,400 ručne vyrábaným betónom bez možnosti doloženia kvality betónu a bez prevzatia výstuže. Vzhľadom na skutočnosť, že statik odmietol veniec prebrať, tento bude asanovaný v plnom rozsahu, alebo zhotoviteľ doloží kladný posudok na pevnosť betónu venca od akreditovanej skúšobne.

Vizuálne viditeľná zlá kvalita betónu - drobivý betón. Vlastná fotografia zo sanačného zásahu, ktorý bol realizovaný ešte pred zistením ostatných väd. Pôvodne bol obvodový stužujúci veniec realizovaný s prerušením na dvoch protifaľných stenách. Prerušene betónu, aj armatúry bolo o šírke cca 250mm.

Kompletná asanácia venca na kóte +2,400 vrátane armatúry /pokiaľ nebude zdokladovaná skutočná pevnosť betónu/ a posledného radu tehál. Následne jeho opätovné vyhotovenie v požadovanej kvalite s realizáciou nového radu tehál. /Pri asanácii venca dôjde k poškodeniu posledného radu tehál/.

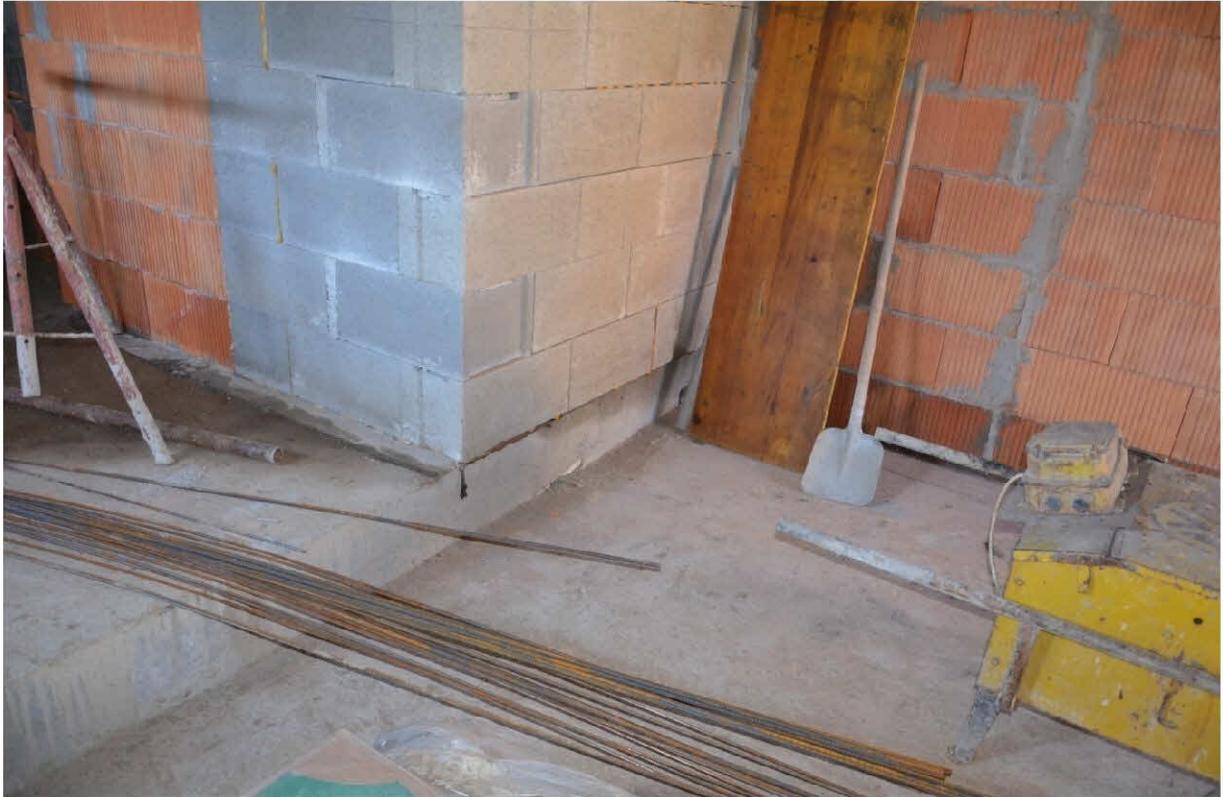
Vada 10.3. Spájanie obvodových stien s priečkami, prípadne vnútorných DT stien a priečok bez kotviacich pásov, alebo káps - len na styčnú vertikálnu škáru. Môže dochádzať k prasklinám v omietkach.

Styky deliacich stien len na zvislú styčnú škáru vyspravenú maltou - bez kotviacich pásikov. Vlastná fotografia.

Narezanie každej druhej, max. každej tretej ložnej škáry a vlepene kotviacich pásikov.

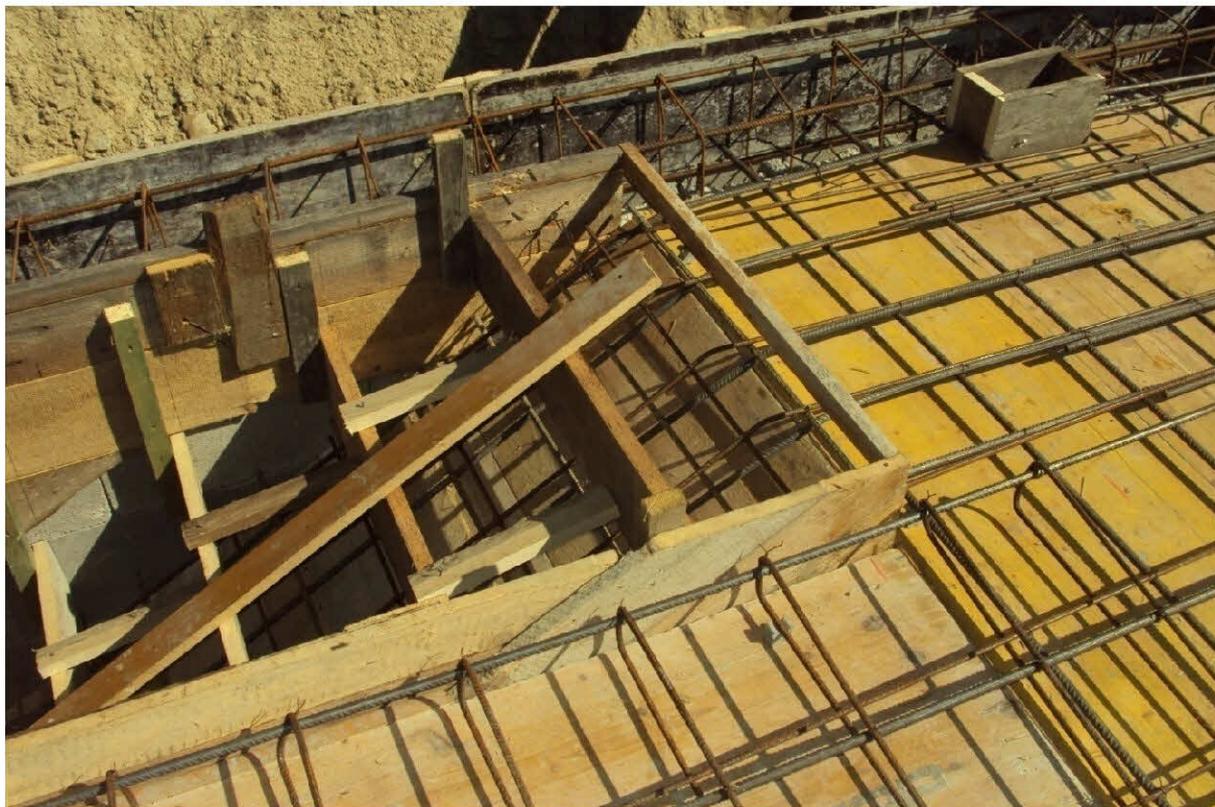
Vada 11.3. Chybné armovanie konštrukcie schodiska. Zlá poloha výstuže - výstuž pri spodnom okraji v mieste napojenia na stropnú dosku.

Chybné armovanie schodiska - fotografia dodaná zhotoviteľom stavby.

Racionálne sanačné opatrenia nie sú. Bude potrebné odborné vyjadrenie statika, či takto uložená armatúra neohrozí pevnosť a stabilitu konštrukcie schodiska.

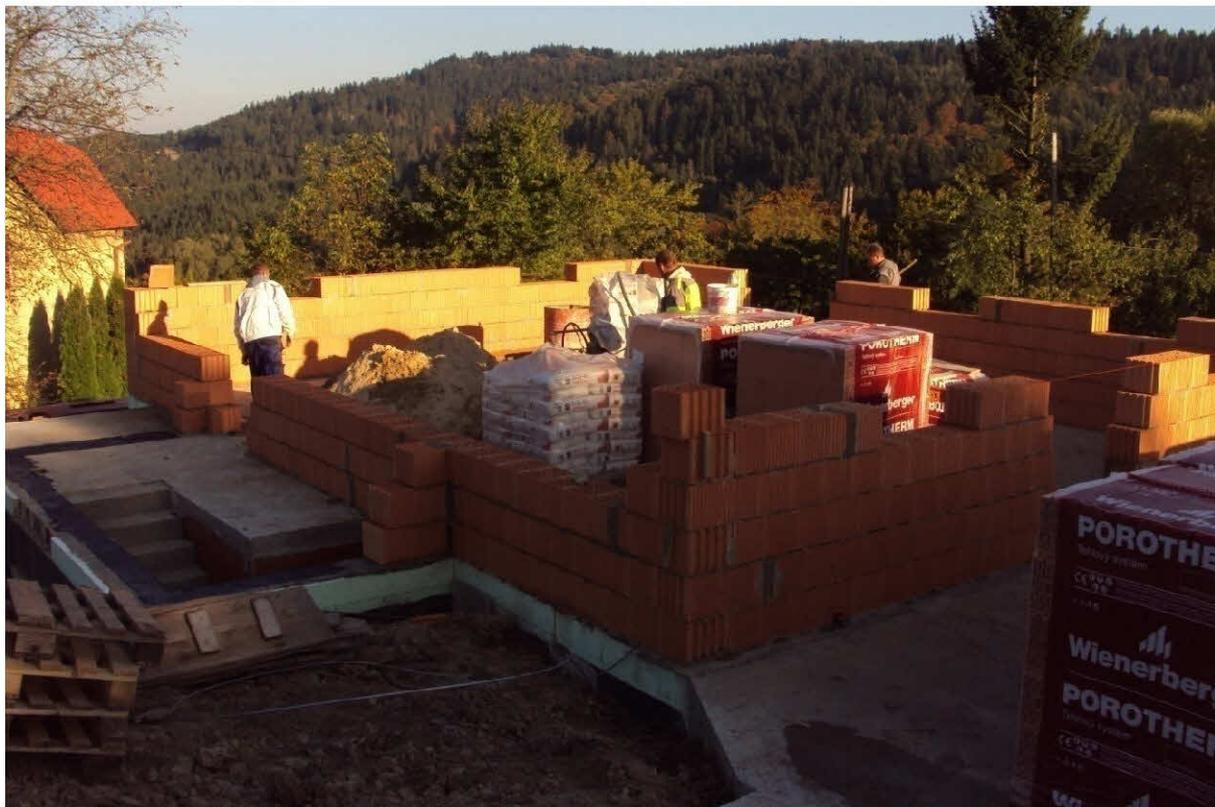
Na základe vyššie popísaných väd a nedostatkov stavby možno konštatovať, že zhotoviteľ stavby si riadne neplnil svoju povinnosť pristupovať k realizácii stavby s patričnou odbornou starostlivosťou a okrem závad, ktoré sú na stavbe zrejme, pochybil aj v niektorých iných činnostiach počas realizácie stavby, napr. v nesprávnom ukladaní stavebného materiálu na stavbe /nerovnomerné rozloženie záťaže/, čo malo za následok neprimerané lokálne preťažovanie stropnej konštrukcie nad suterénom.

Nerovnomerné uloženie stavebného materiálu na stropnej doske nad suterénom - neprimerané zaťaženie stropnej dosky. Zbytočná pokládka hydroizolácie pod obvodové murivo, nakoľko je celý objekt podpivničený a naopak podcenenie hydroizolácií tam, kde sú potrebné.
